# Funktionsprovning av tätskiktsystem för våtutrymmen 2016

SP Sveriges Tekniska Forskningsinstitut

SP Rapport 2016:60  
ISSN 0284-5172  
Borås 2016

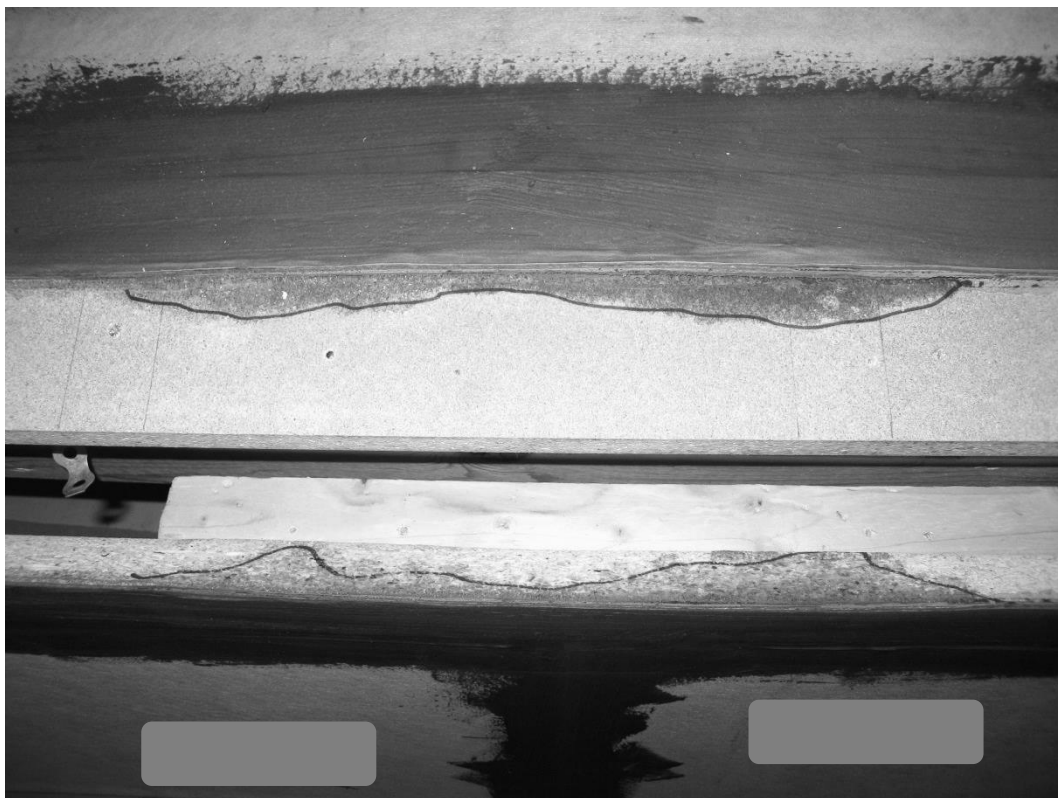
**Bild 1. Punkt 10: Längre blöt fläck på golv och vägg, längd ca 30-40 cm.**

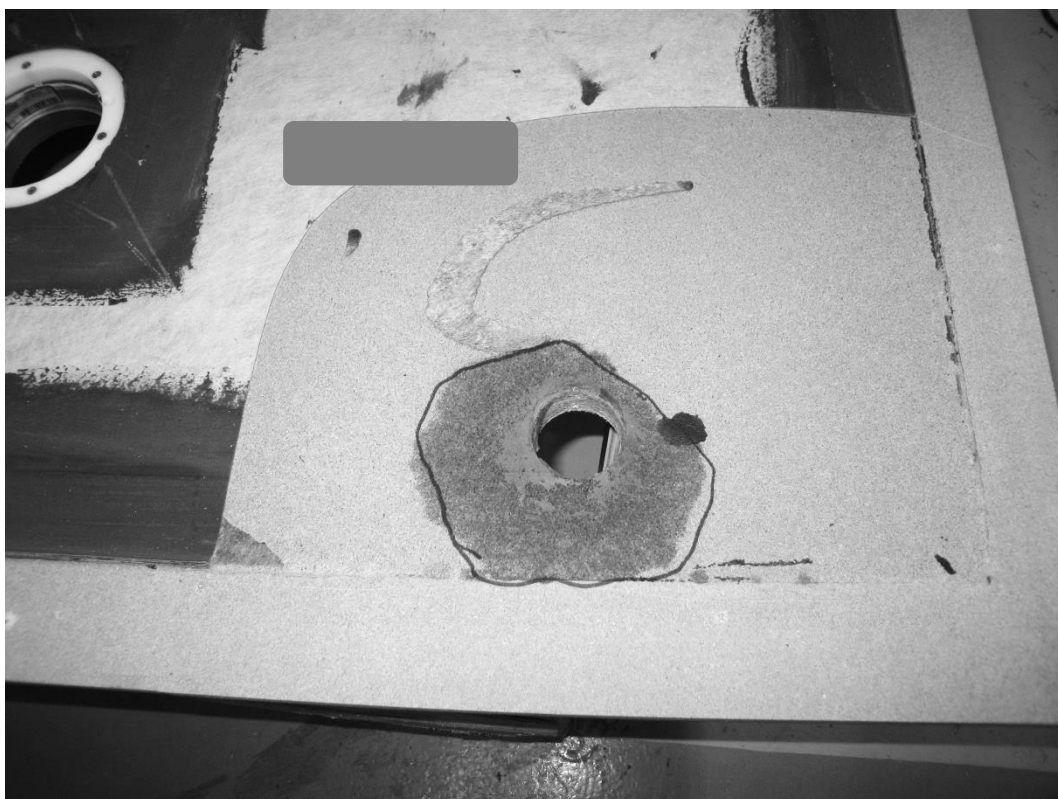
Punkt 14: Ett blött parti kring hela det lilla avloppsröret DN50, bredd 3-7 cm.

**Bild 2. Punkt 14: Blött område kring lilla avloppsröret DN50, bredd 3-7 cm.**

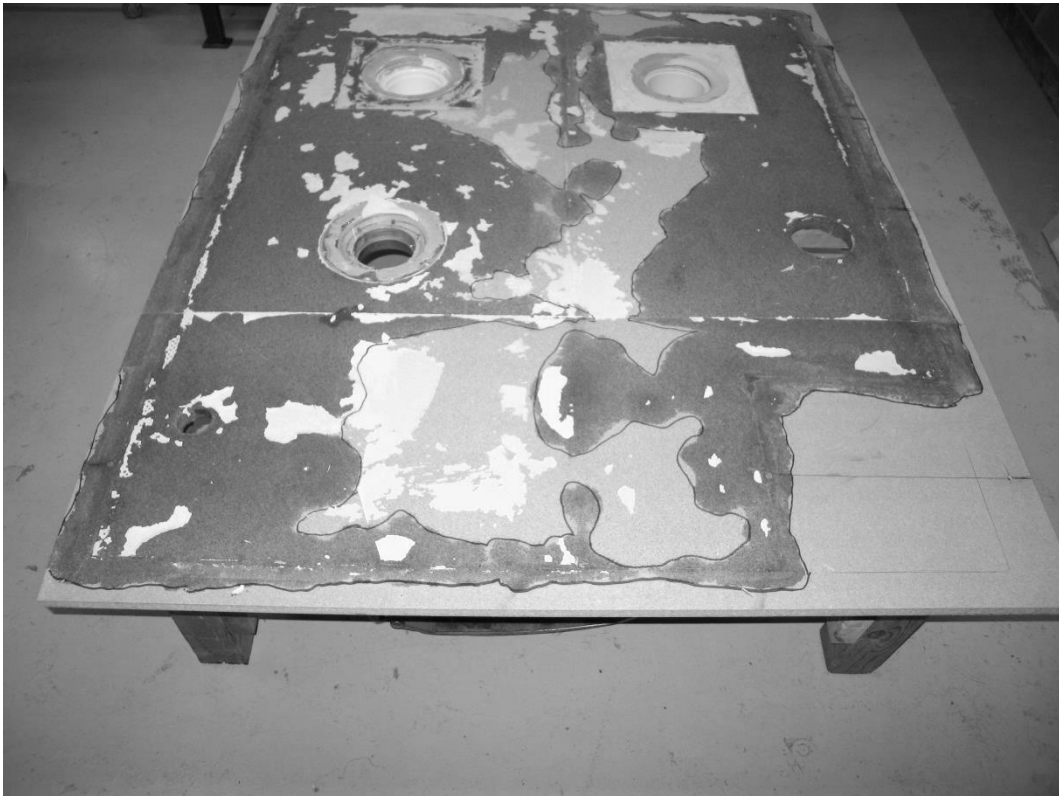
Större delen av golvet var mycket blött. Detta gör att det är möjligt att vatten kan ha spridit sig från ett läckage vid en annan kontrollpunkt.

**Bild 3. Blöta partier på golvet efter rivning.**

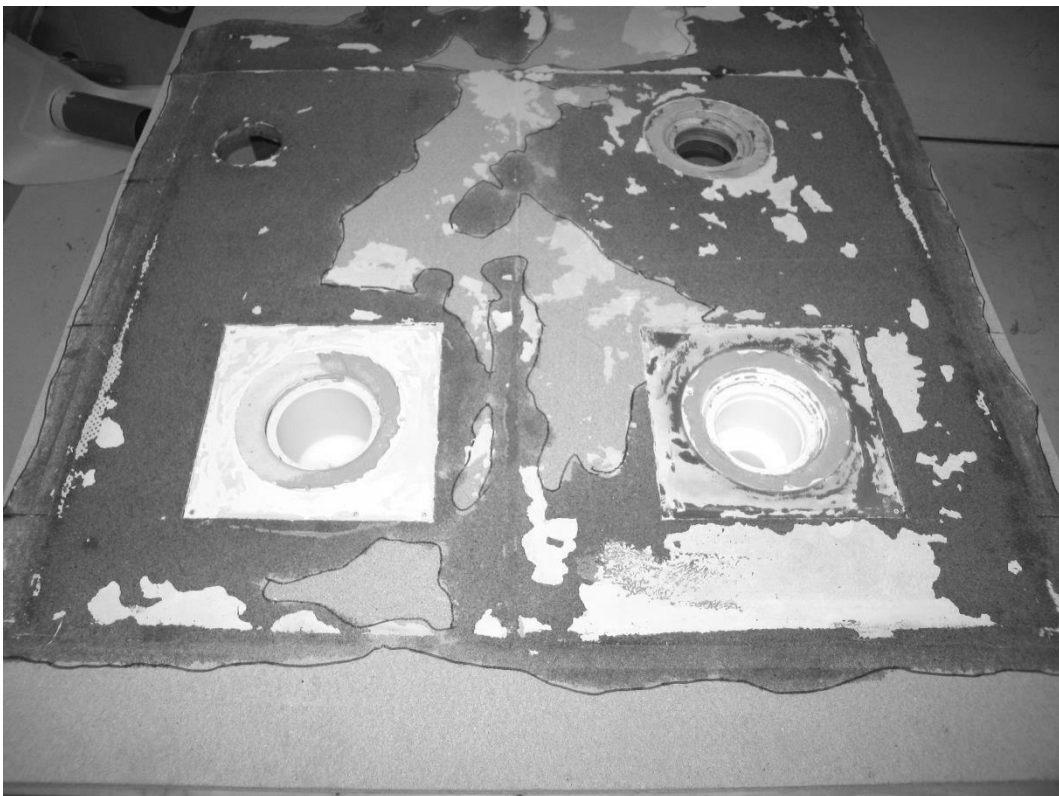
**Bild 4. Blöta partier på golvet efter rivning.**

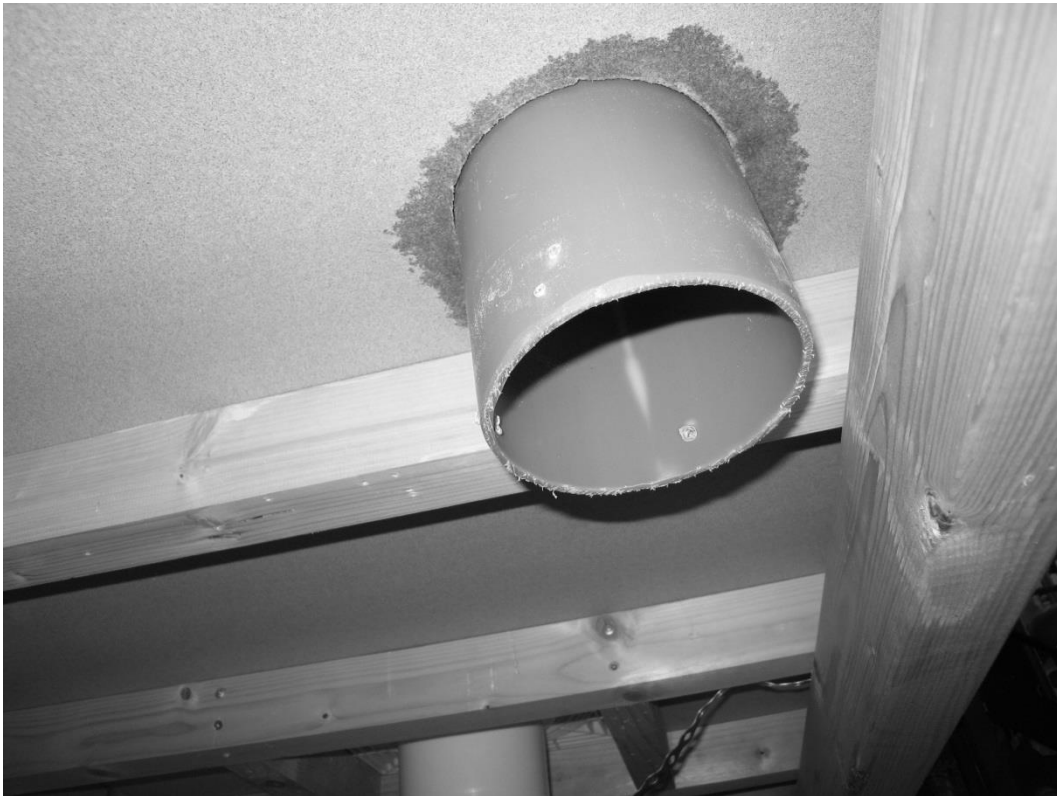
**Bild 5. Synligt läckage på undersidan kring stora avloppsröret.**

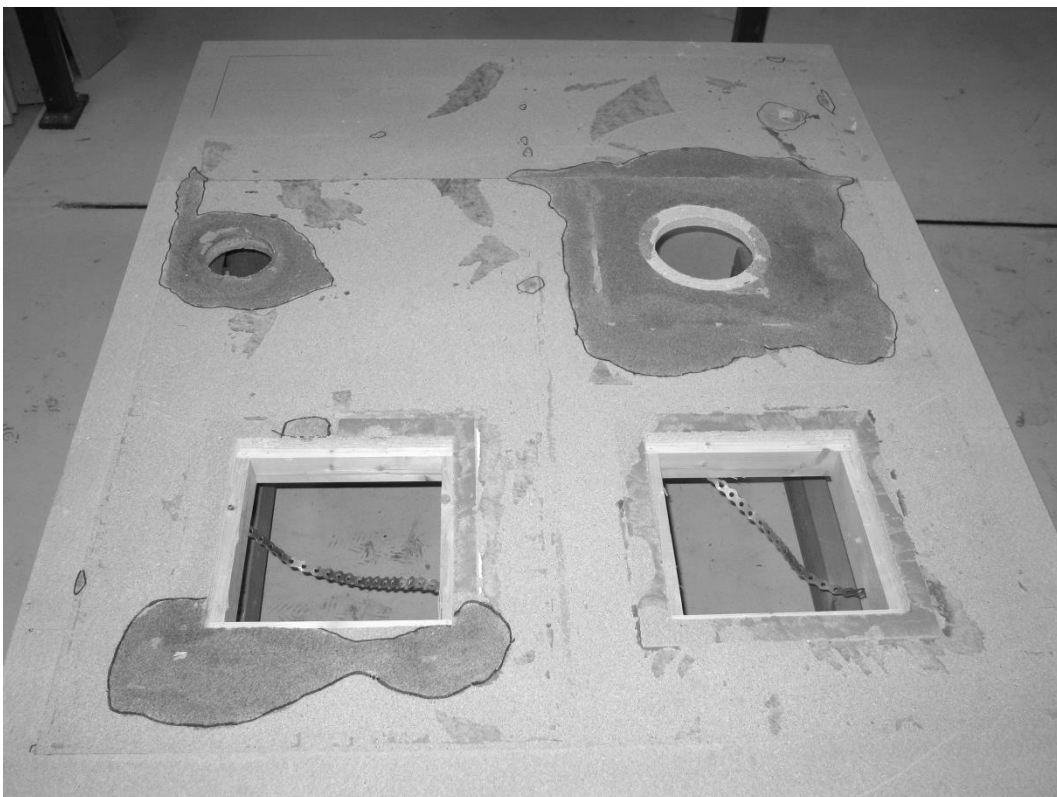
**Bild 6. Översikt över hela golvytan efter rivning av tätskiktet.**

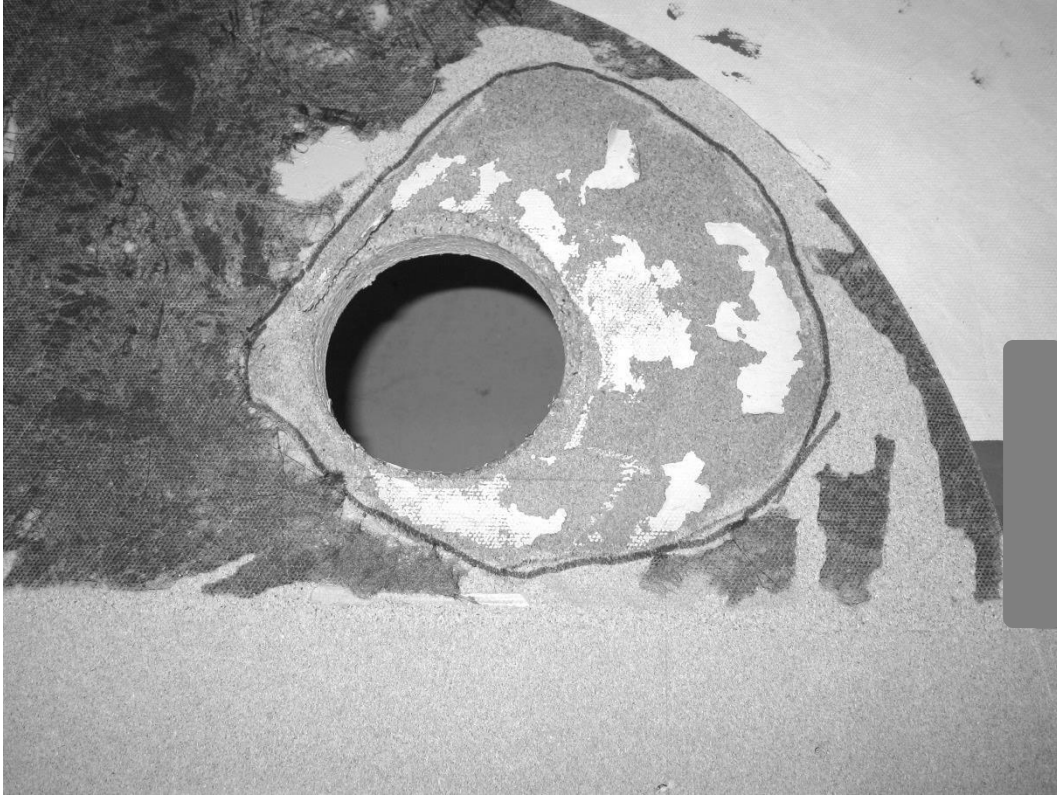
Punkt 13: Blött rund hela röret, bredd 2-10 cm.

**Bild 7. Punkt 13, läckage vid stora avloppsröret, DN110.**

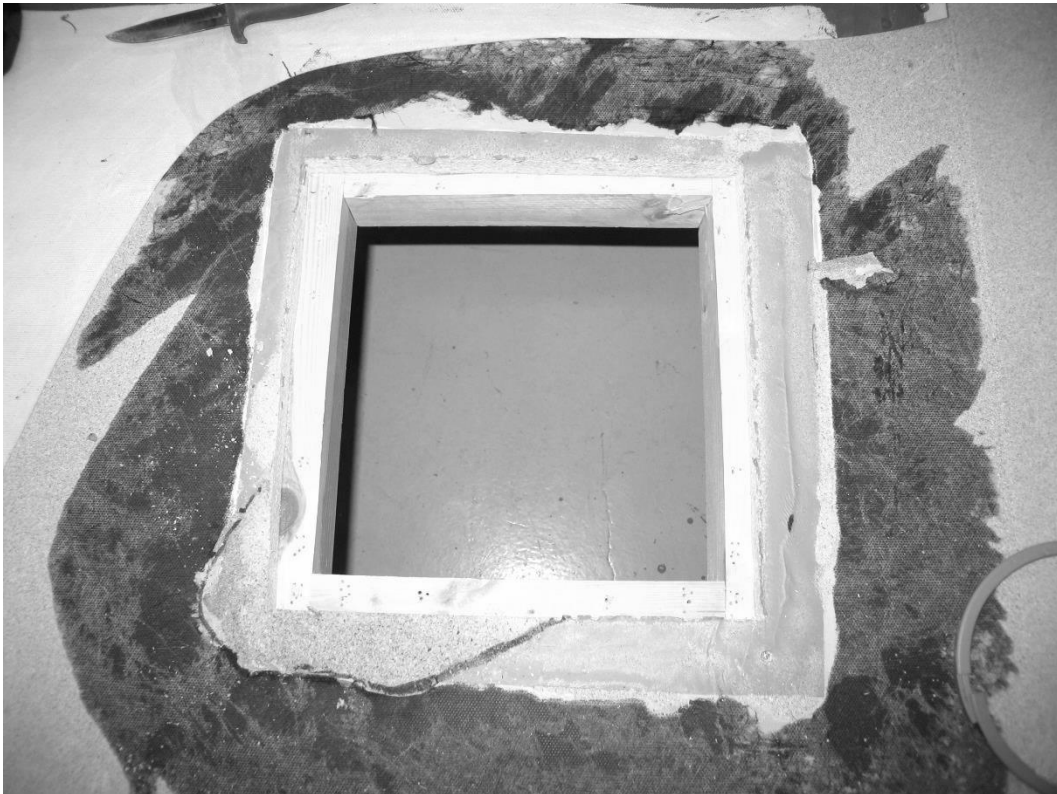
**Bild 8. Punkt 15, läckage vid ett hörn av Purusbrunnen.**

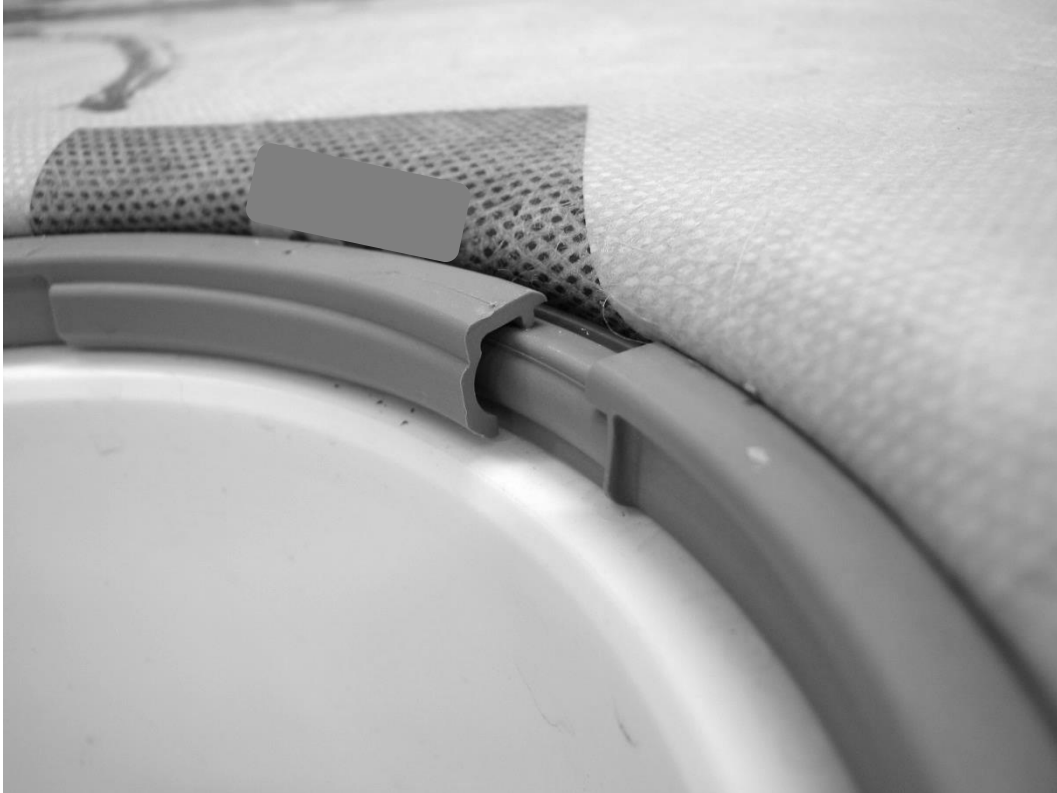
Punkt 14: Det fanns en blöt fläck vid ena hörnet av monteringsplattan, längd ca 20 cm. Det var även blött mellan folien och brunnsmanschetten vilket tyder på att klämringen inte har slutit helt tätt. Vid inspektion av klämringen konstaterades att denna såg lite konstig ut. Det kan inte uteslutas att det har varit ett fel på klämringen eller monteringen.

**Bild 9. Klämring vid Purusbrunnen före rivningen, falsen har hoppat ut ur spåret där klämringen är delad.**

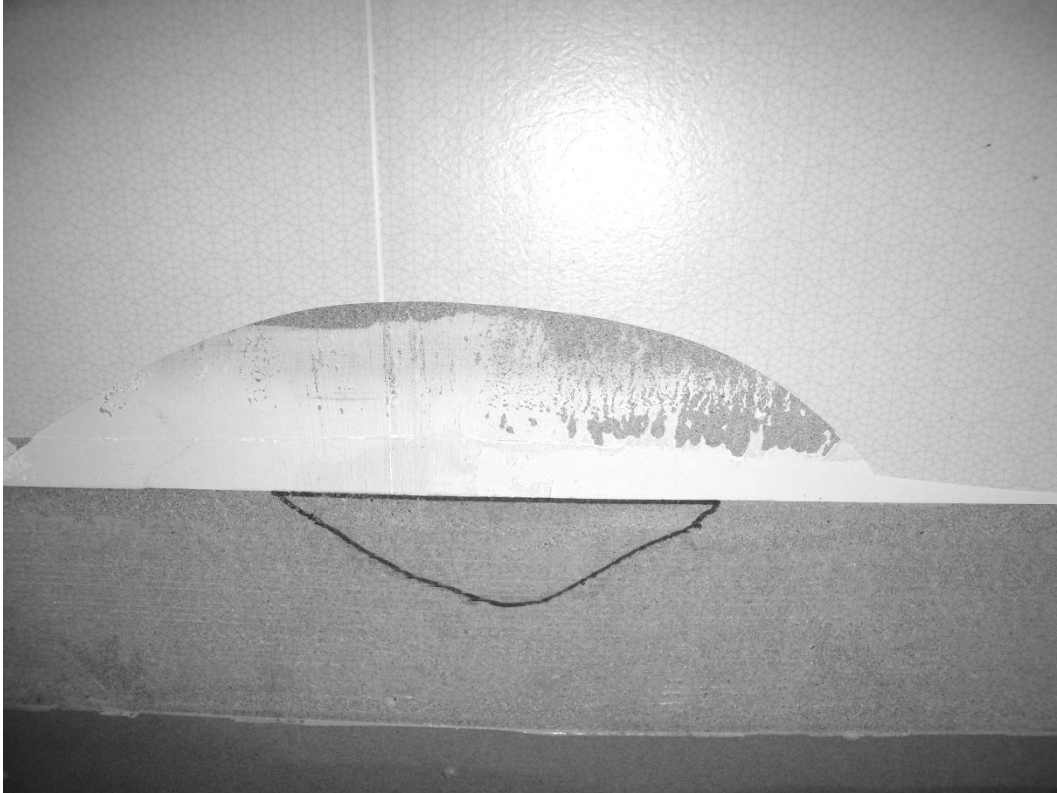
Punkt 10: Det fanns ett fuktigt parti på väggen, storlek ca 5\*20 cm. Läckaget fanns ca 13 cm upp på väggen där golvmattans uppvik på väggen slutar och mittför väggmattans ändskarv.

**Bild 10. Fuktigt parti på väggen, storlek ca 5\*20 cm. Läckaget fanns ca 13 cm upp på väggen där golvmattans uppvik på väggen slutar och mittför väggmattans ändskarv.**

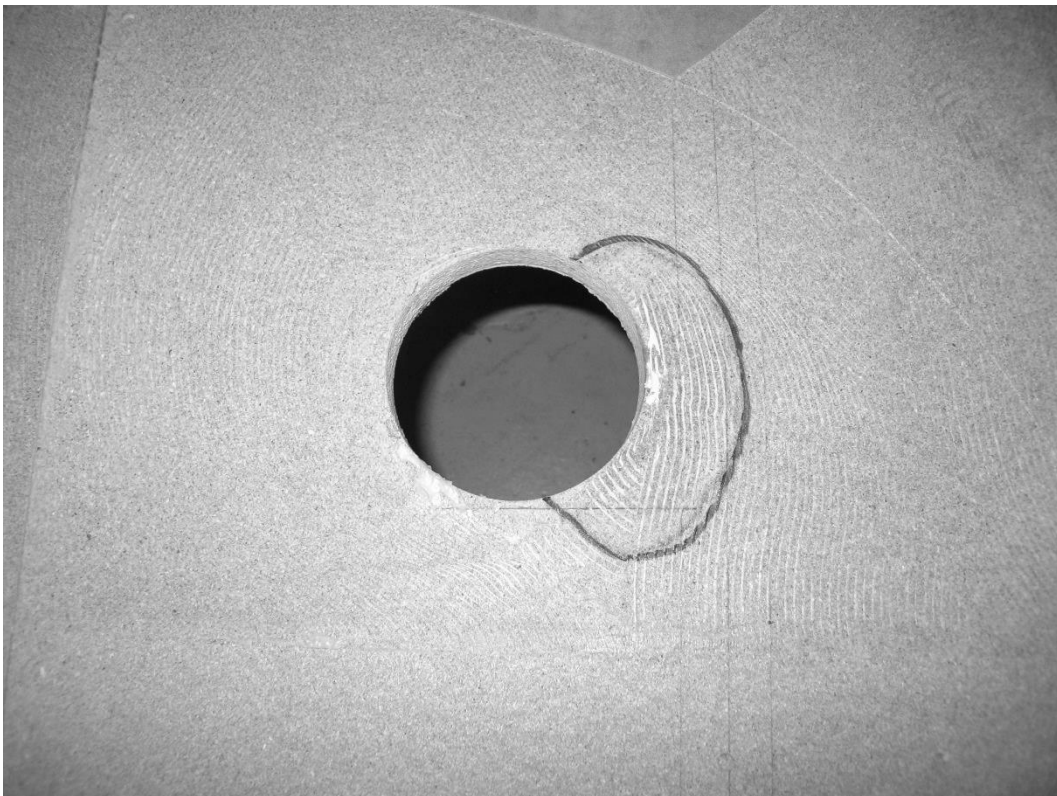
Punkt 13: Det fanns ett blött parti kring ca 1/4 av omkretsen runt det stora avloppsröret DN110, storlek ca 5\*10 cm.

**Bild 11. Blött parti kring ca 1/4 av omkretsen runt det stora avloppsröret DN110, storlek ca 5\*10 cm.**

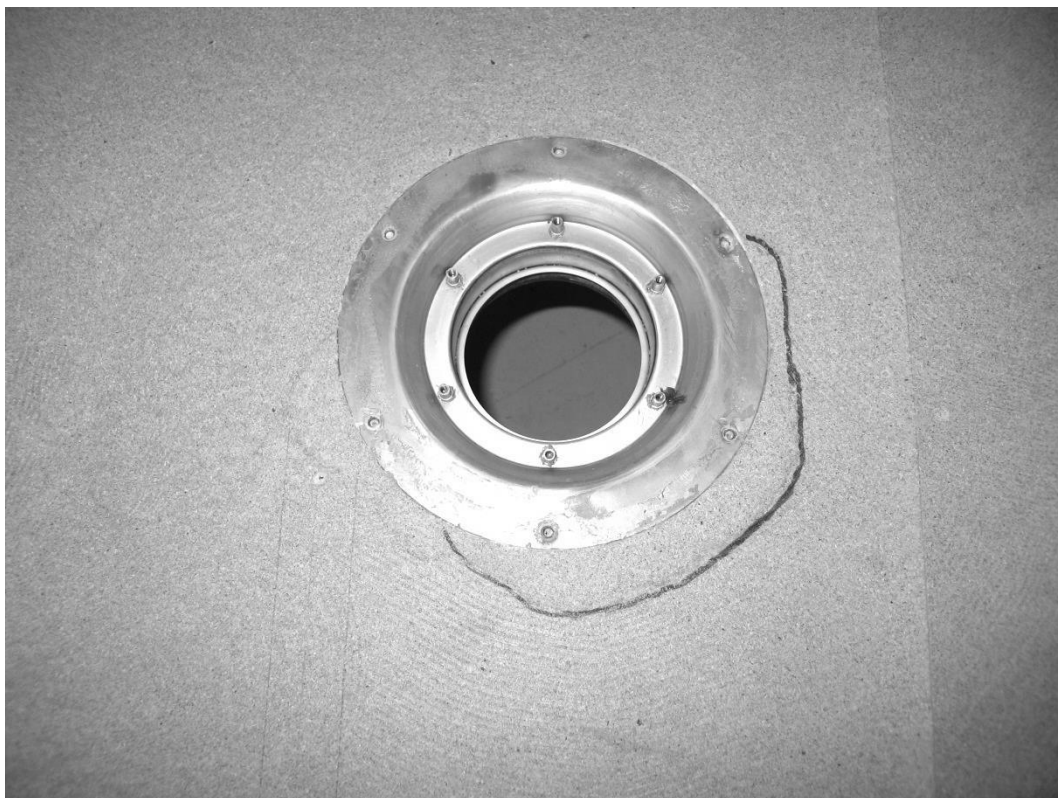
Punkt 17: Det fanns ett större fuktigt parti runt ca 1/3 av omkretsen av Blücherbrunnen, storlek ca 3\*30 cm. Spånskivan var uppsvälld men området var inte blött utan hade endast lite förhöjd fuktighet. Detta tyder på att läckaget har förekommit under temperaturcyklingen och sedan avstannat under den avslutande vattenbelastningen.

**Bild 12. Det fanns ett större fuktigt parti runt ca 1/3 av omkretsen av Blücherbrunnen, storlek ca 3\*30 cm. Spånskivan var uppsvälld men området var inte blött utan hade endast lite förhöjd fuktighet. Detta tyder på att läckaget har förekommit under temperaturcyklingen och sedan avstannat under den avslutande vattenbelastningen.**

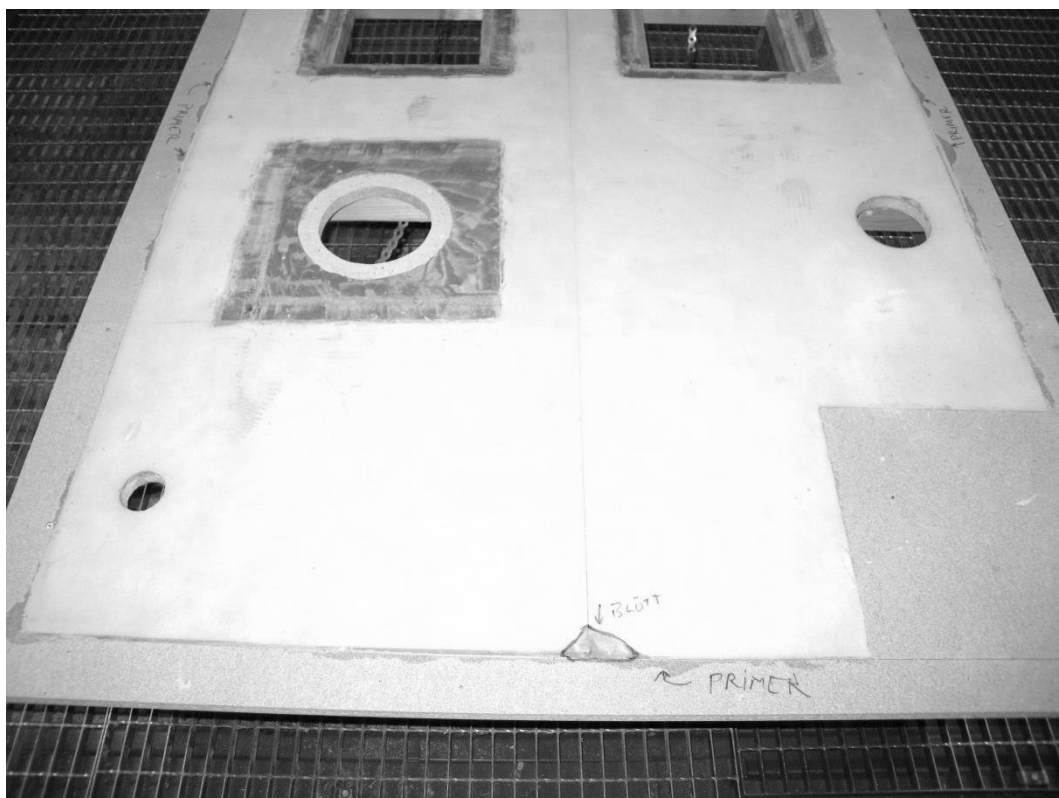
Bild 13. Punkt 18, läckage vid mittskarvens avslutning mot kortsidans vägg.

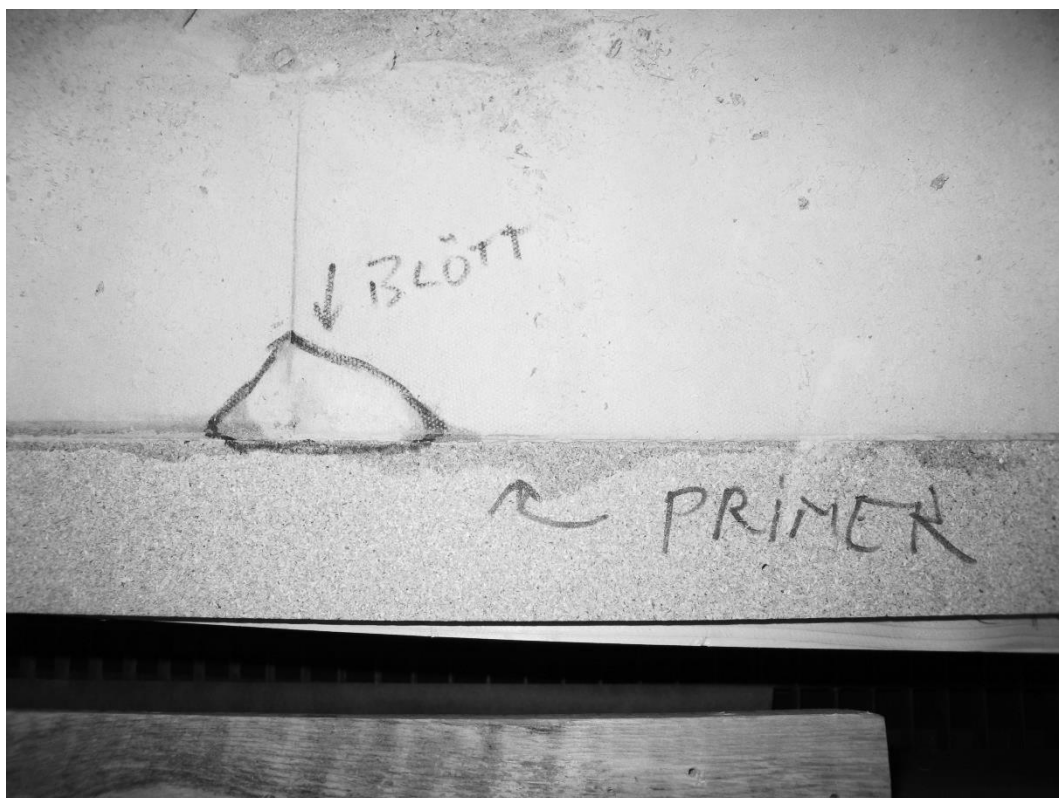
Bild 14. Punkt 14, läckage vid mittskarvens avslutning mot kortsidans vägg.

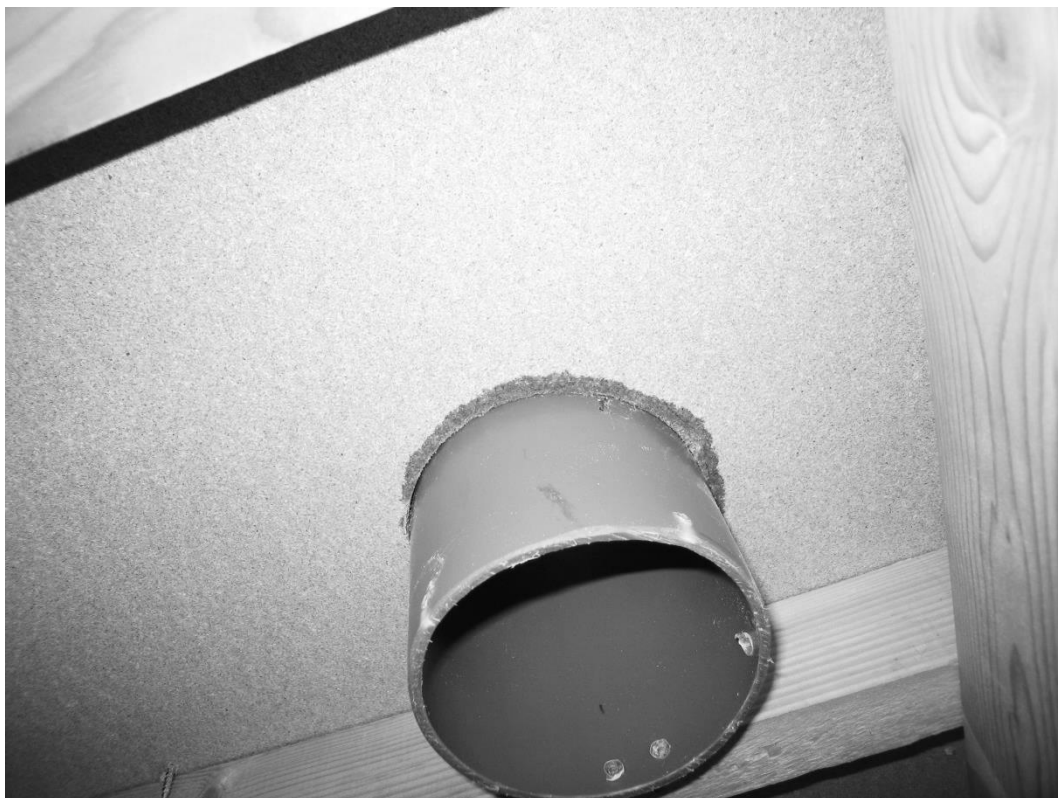
Punkt 13, stora avloppsröret: Det fanns ett blött parti runt hela röret, bredd 2-7 cm.

**Bild 15. Blött parti kring stora avloppsröret, DN110, bredd 2-7 cm. Från undersidan av provlådan**

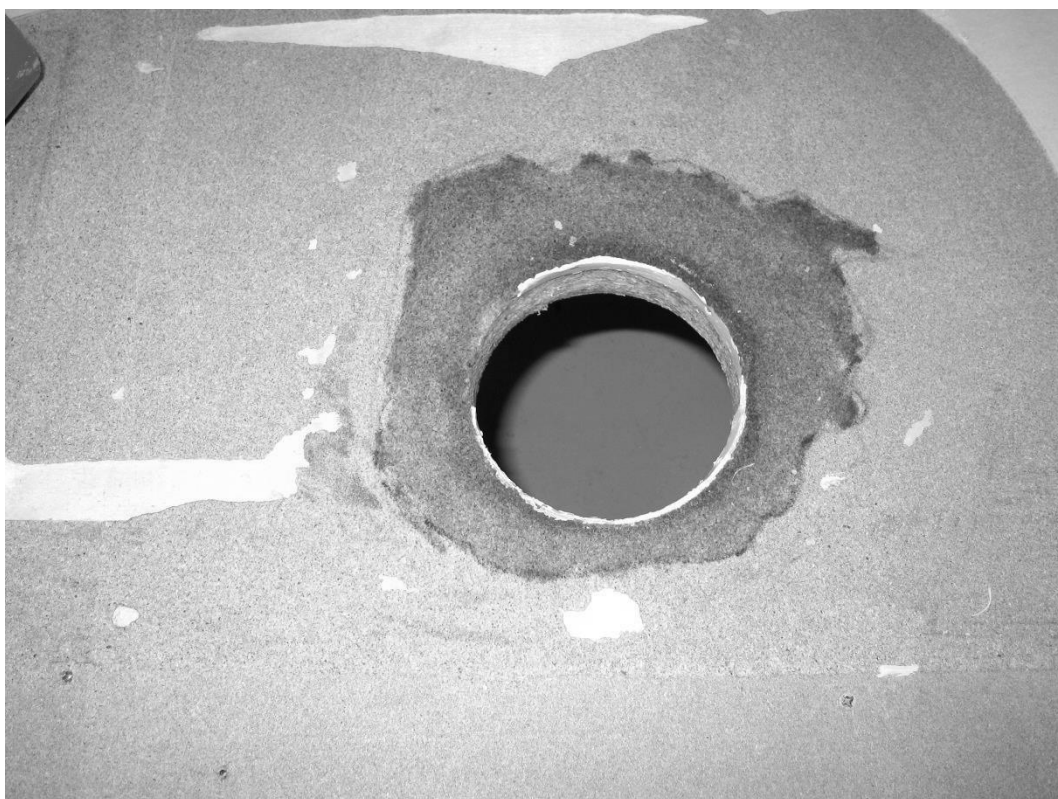
**Bild 16. Blött parti kring stora avloppsröret, DN110, bredd 2-7 cm**

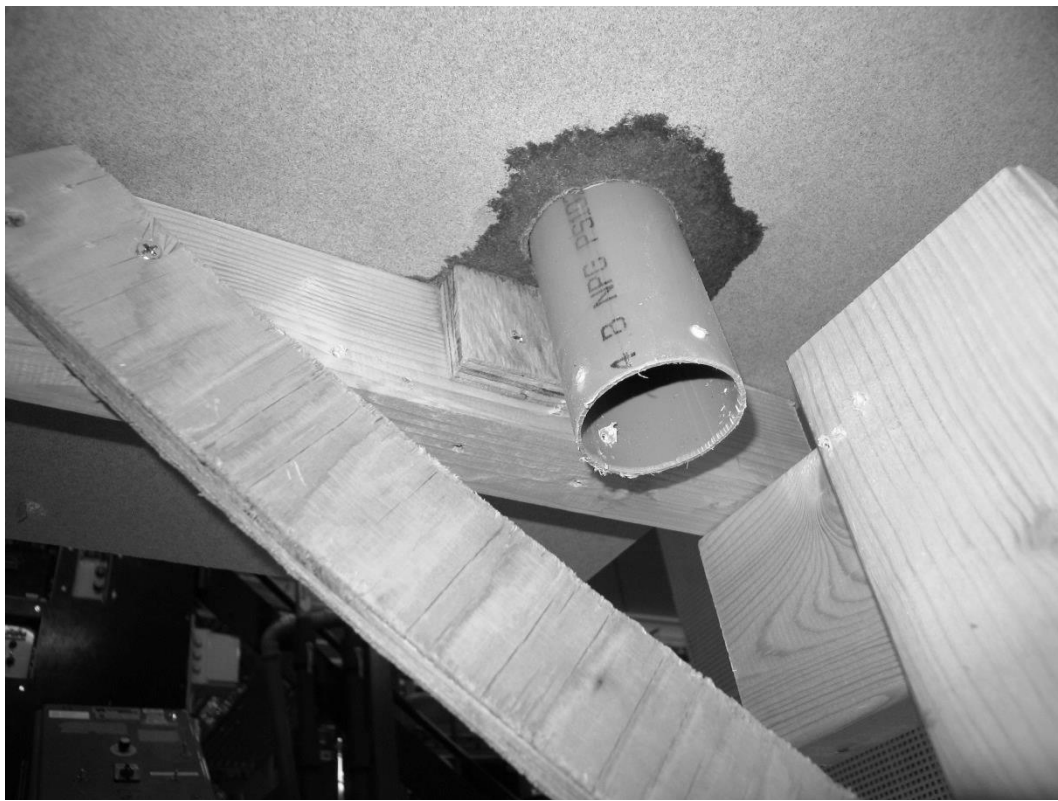
**Bild 17. Läckage runt det lilla avloppsröret DN50.**

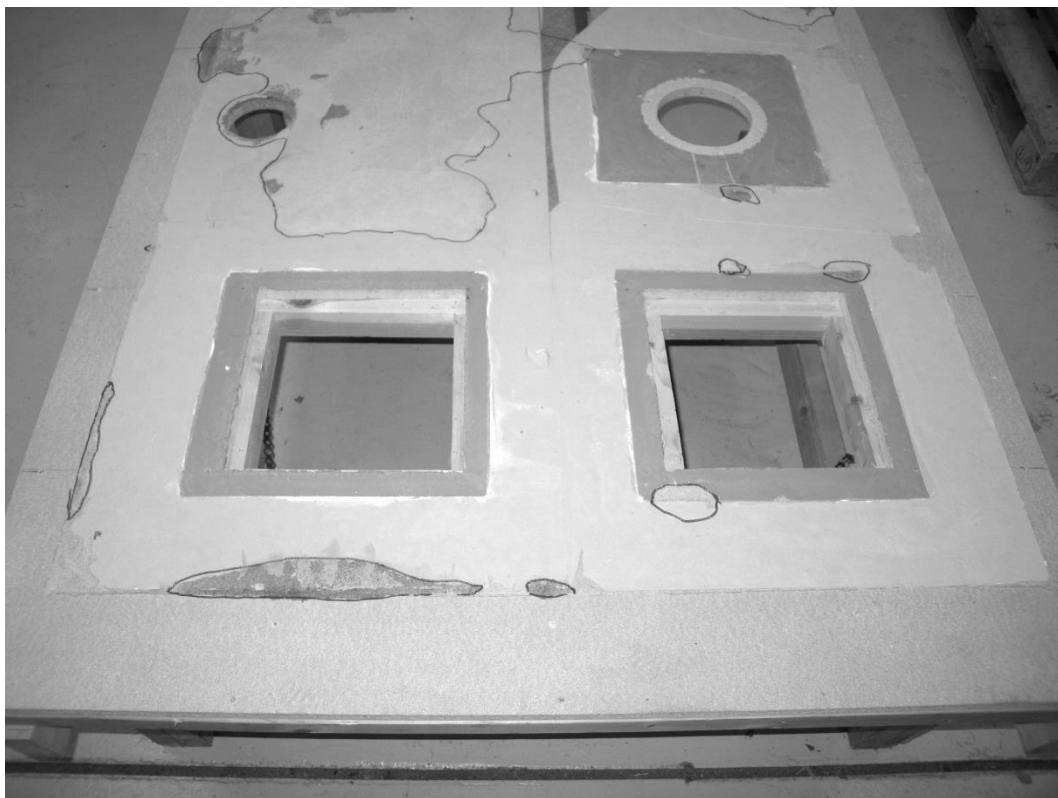
**Bild 18. Provlådans golv efterrivning. Blöta partier är markerade.**

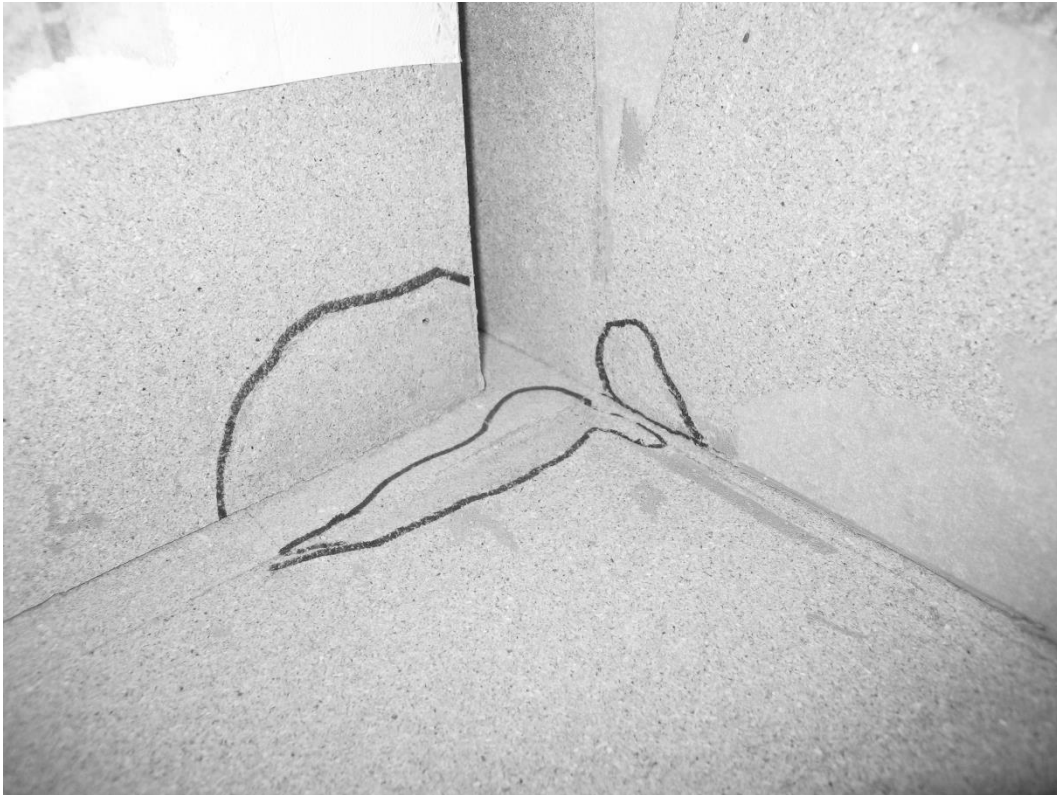
**Bild 19. Punkt 7, läckage på golv och vägg vid innerhörn.**

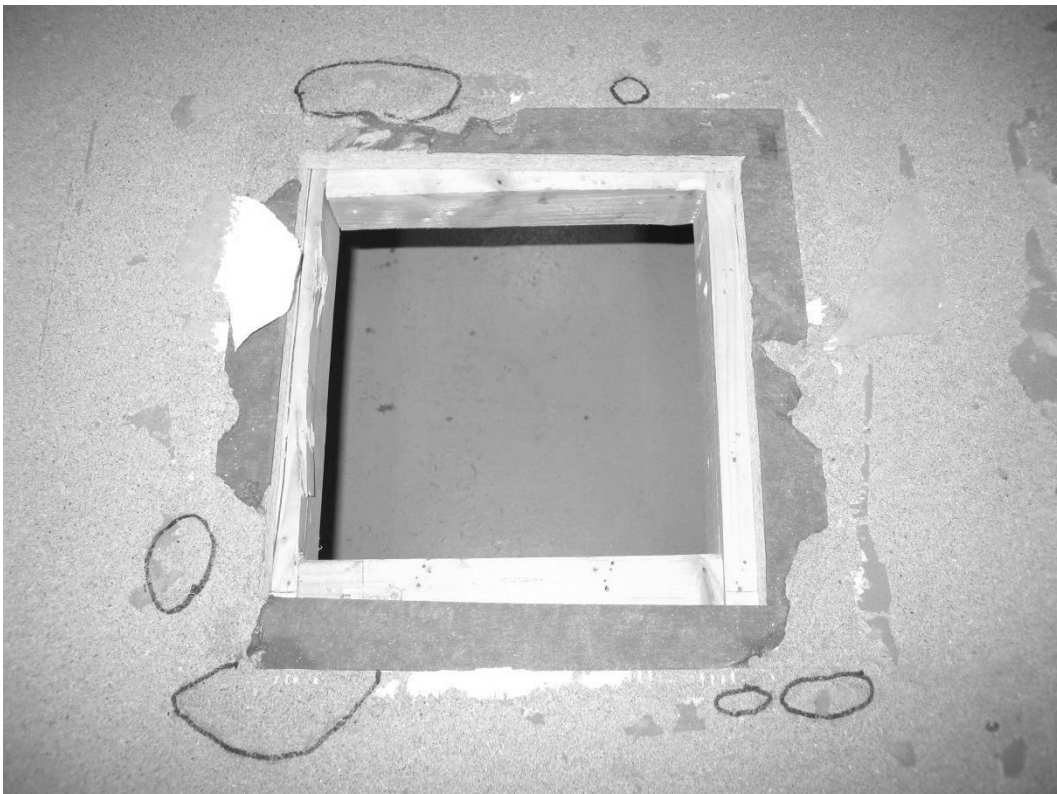
Punkt 16: Två blöta fläckar ca 10\*3 cm vid kanten där brunnsmanschetten slutar.

**Bild 20. Punkt 16, 6 mindre läckage utanför brunnsmanschetten vid Jafobrunnen.**

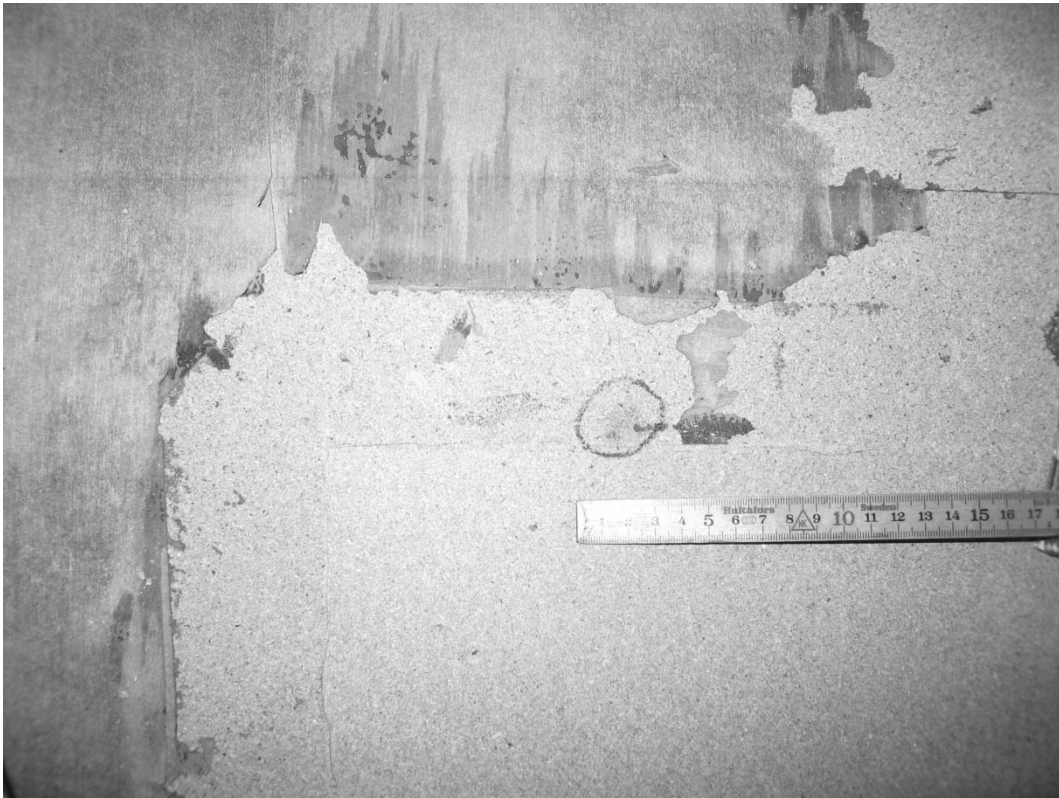
Punkt 5: Mycket litet fuktigt område på golvet, diameter 2-3 cm.

**Bild 21. Punkt nr 5, mycket litet fuktigt område där ytterhörnet slutar.**

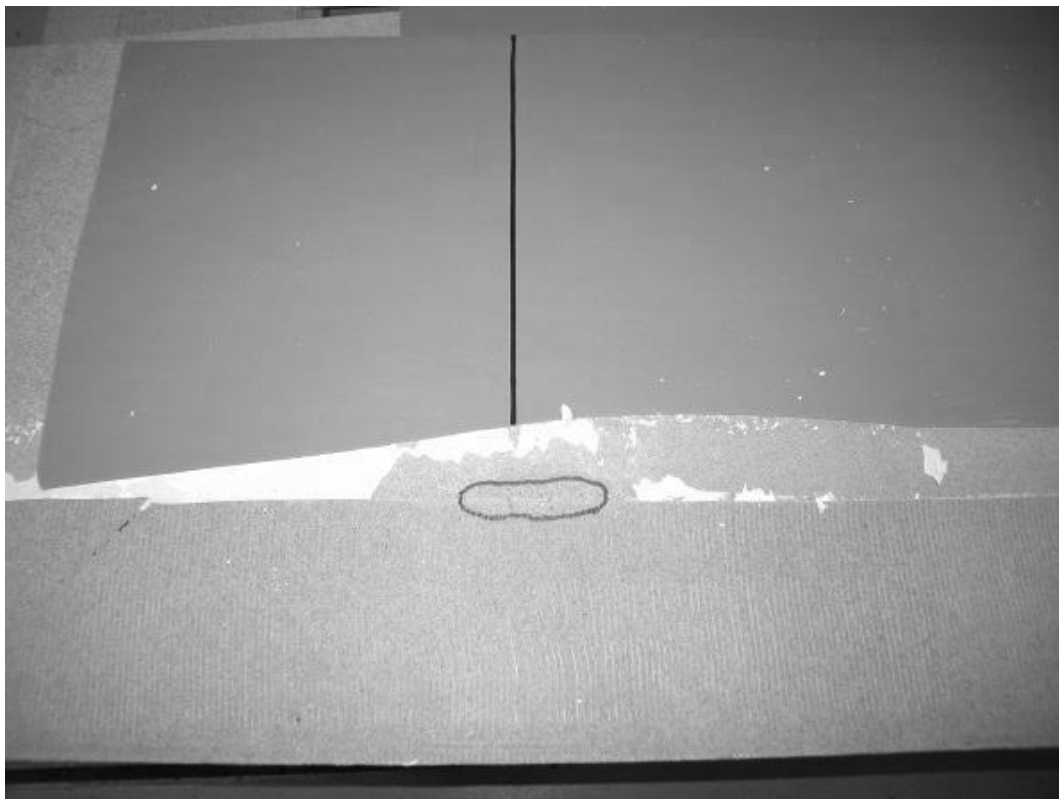
Punkt 2: Det fanns ett fuktigt parti på väggen, storlek ca 2\*8 cm. Läckaget fanns ca 13 cm upp på väggen där golvmattans uppvik på väggen slutar och mittför väggmattans ena ändskarv.

**Bild 22. Punkt 2: Det fanns ett fuktigt parti på väggen, storlek ca 2\*8 cm. Läckaget fanns ca 13 cm upp på väggen där golvmattans uppvik på väggen slutar och mittför väggmattans ena ändskarv.**

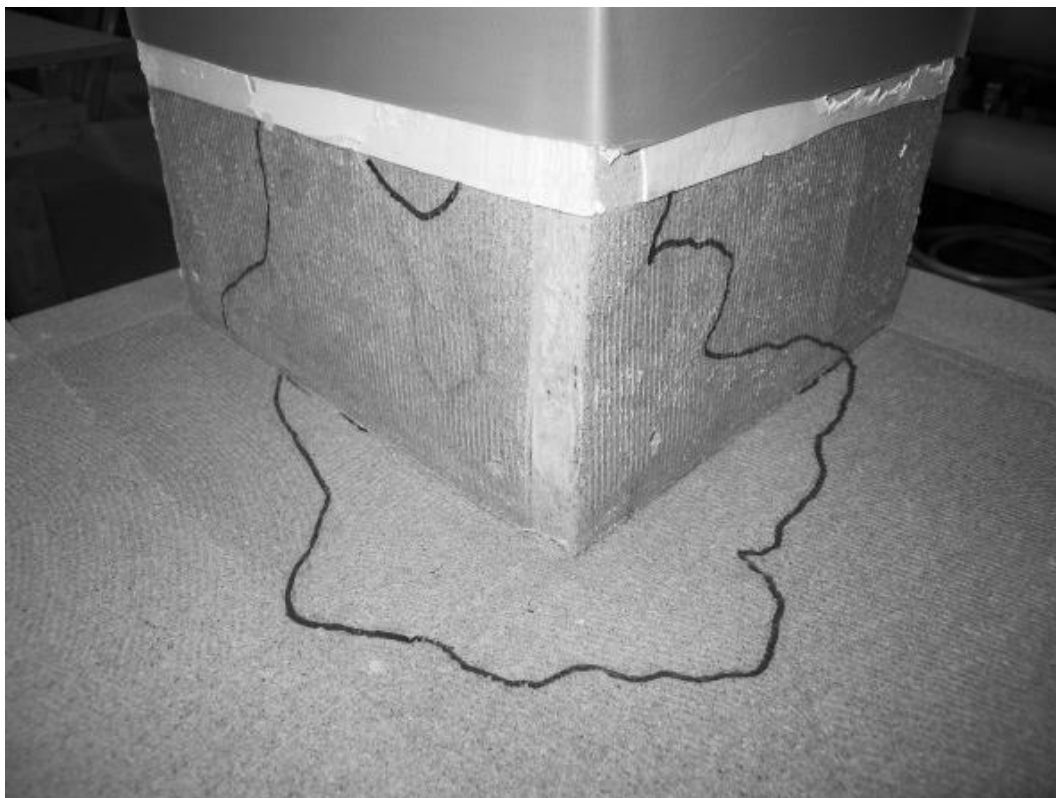
Punkt 5: Större läckage vid ytterhörnet, det är blött i både golv och väggdelar. Utbredning ca 10+15 cm längs golv-vägg vinkeln. Vid rivningen upptäcktes en spricka med längden några mm i tätningen mellan golv och väggmatta. Det är troligt att vatten har sugits upp genom sprickan under temperaturcyklingen och att detta har orsakat hela skadan. Det är dock inte möjligt att helt utesluta andra läckageställen i detta område.

**Bild 23. Punkt 5: Större läckage vid ytterhörnet, det är blött i både golv och väggdelar. Utbredning ca 10+15 cm längs golv-vägg vinkeln.**

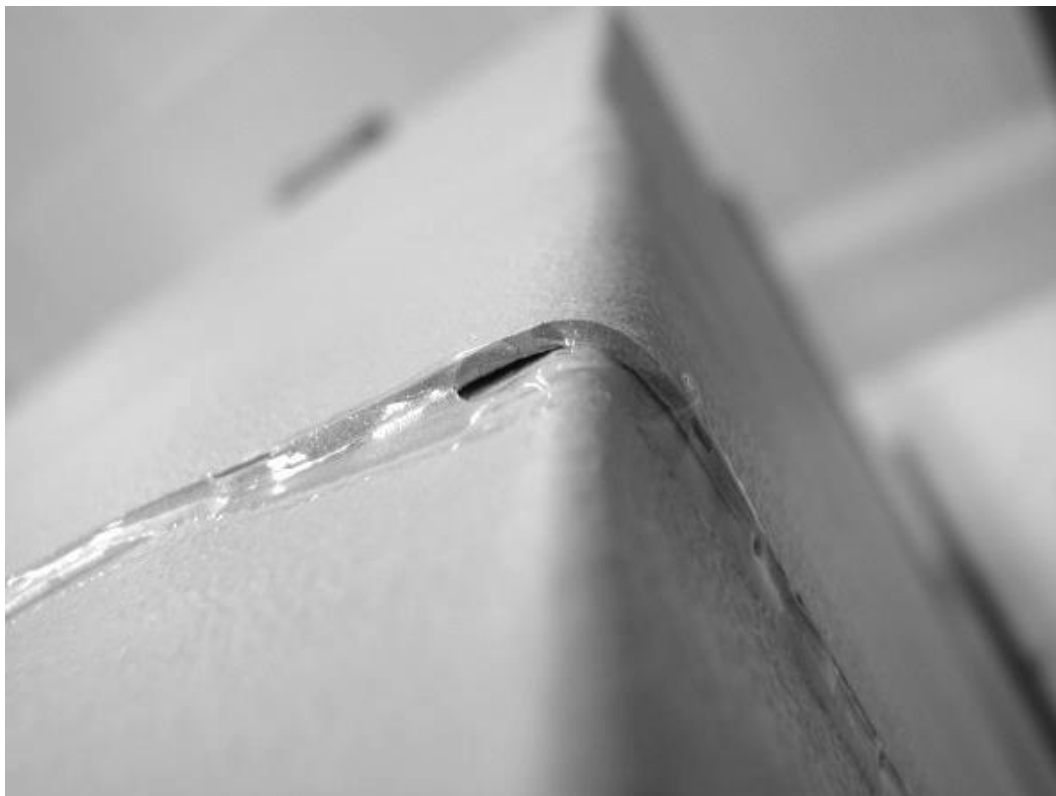
**Bild 24. Punkt 5: Spricka i tätningen mellan golv och väggmatta vid ytterhörnet.**

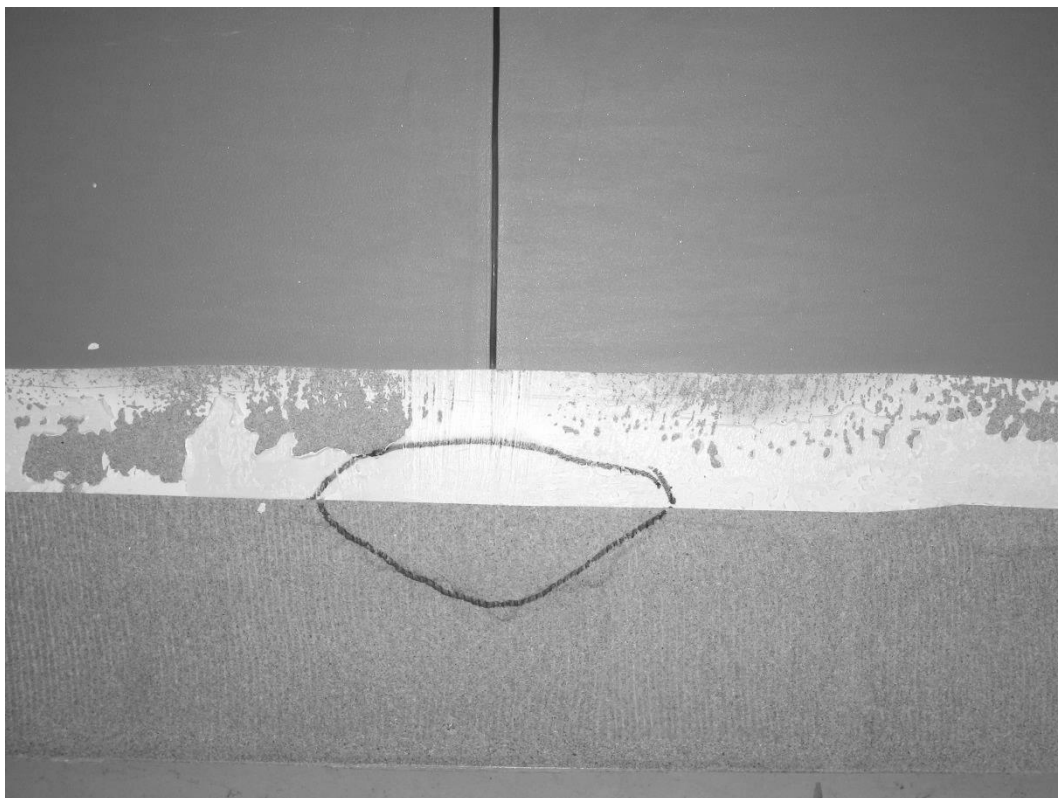
Punkt 10: Det fanns ett fuktigt parti på väggen, storlek ca 10\*20 cm. Läckaget fanns ca 13 cm upp på väggen där golvmattans uppvik på väggen slutar och mittför väggmattans ena ändskarv.

**Bild 25. Punkt 10:** Det fanns ett fuktigt parti på väggen, storlek ca 10\*20 cm. Läckaget fanns ca 13 cm upp på väggen där golvmattans uppvik på väggen slutar och mittför väggmattans ena ändskarv.
