# Funktionsprovning av tätskiktsystem för våtutrymmen 2016

SP Sveriges Tekniska Forskningsinstitut

SP Rapport 2016:60  
ISSN 0284-5172  
Borås 2016

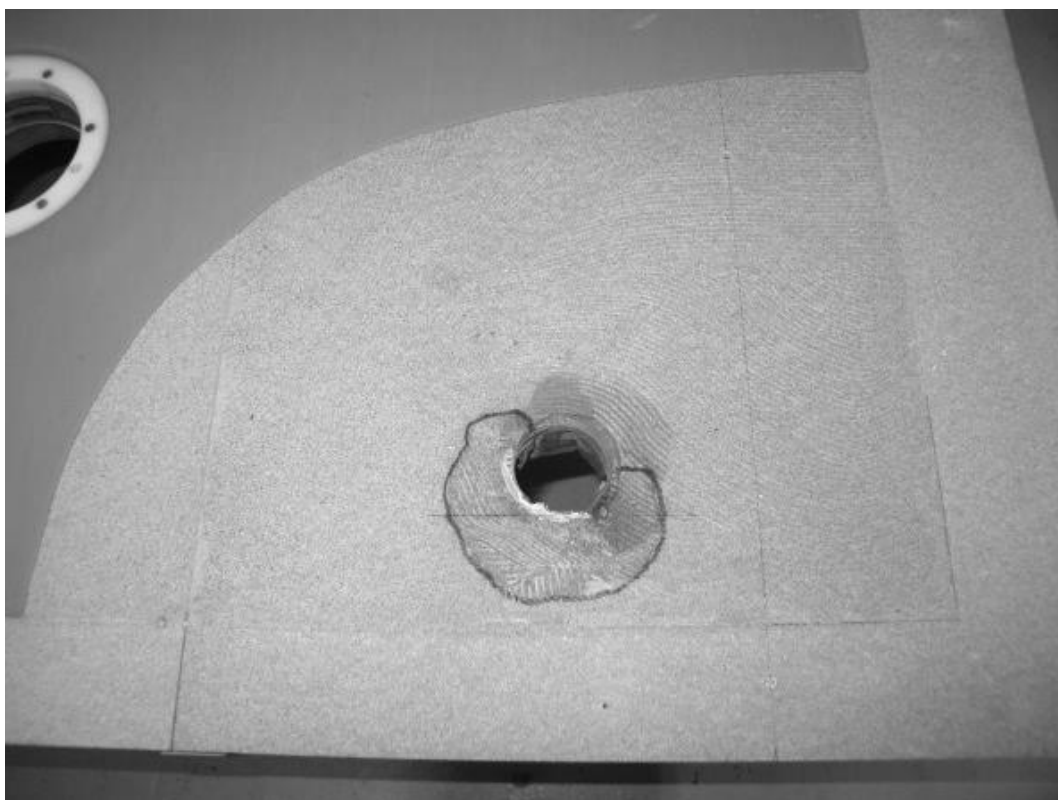
Punkt 14: Det fanns ett blött parti runt halva det lilla avloppsröret, bredd ca 4 cm.

**Bild 26. Punkt 14:** Det fanns ett blött parti runt halva det lilla avloppsröret, bredd ca 4 cm.

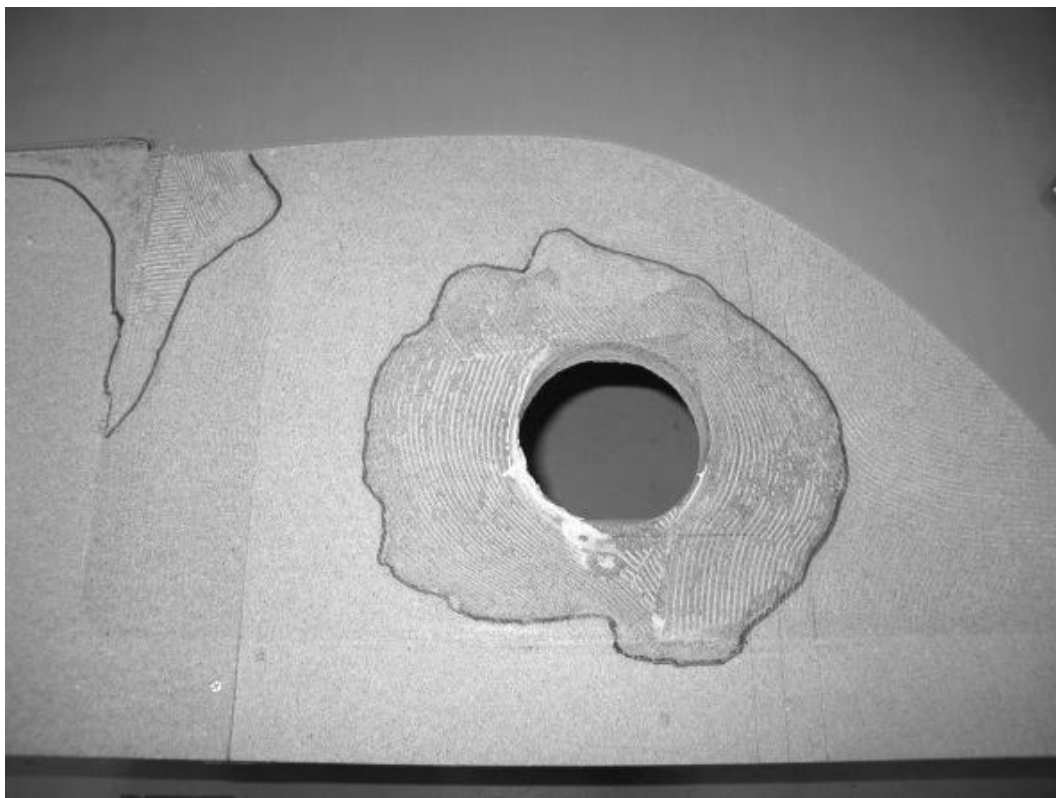
**Bild 27. Punkt 13:** Det fanns ett blött parti runt hela det stora avloppsröret, bredd ca 10 cm. Till vänster syns läckage på golv vid ytterhörnet.

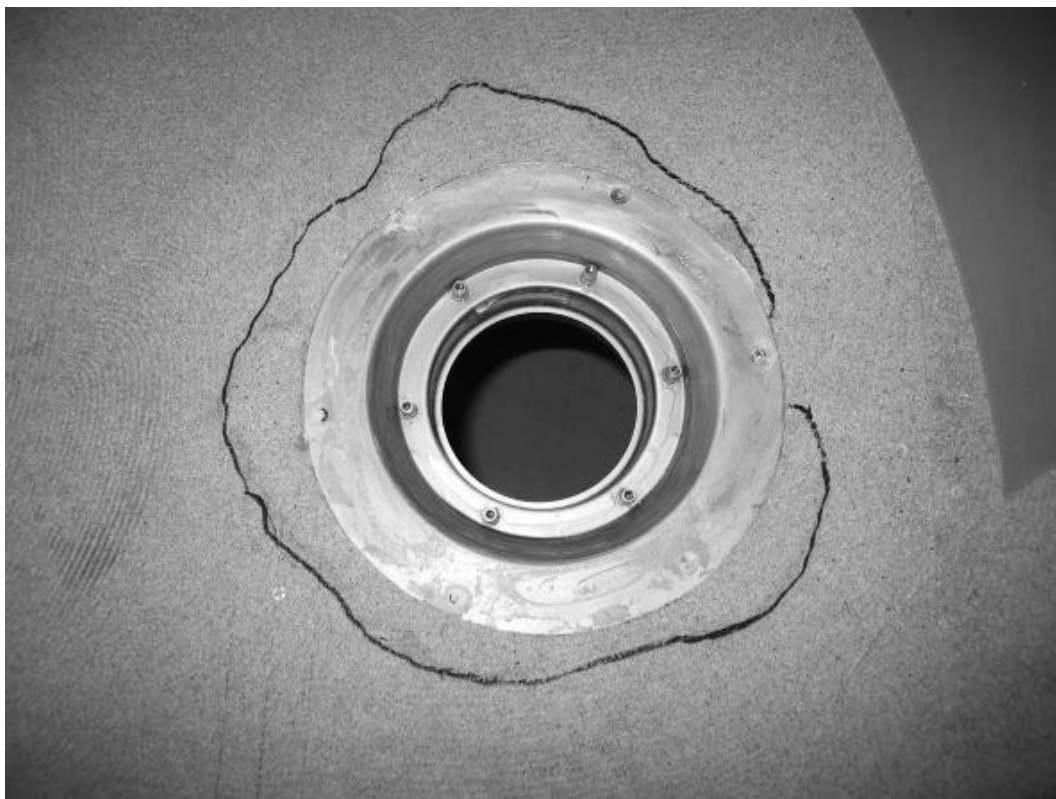
Punkt 17: Det fanns ett större fuktigt parti runt hela Blücherbrunnen, bredd ca 3 cm. Spånskivan var uppsvälld men området var inte blött utan hade endast lite förhöjd fuktighet. Detta tyder på att läckaget har förekommit under temperaturcyklingen och sedan avstannat under den avslutande vattenbelastningen.

**Bild 28. Punkt 17:** Det fanns ett större fuktigt parti runt hela Blücherbrunnen, bredd ca 3 cm. Spånskivan var uppsvälld men området var inte blött utan hade endast lite förhöjd fuktighet.

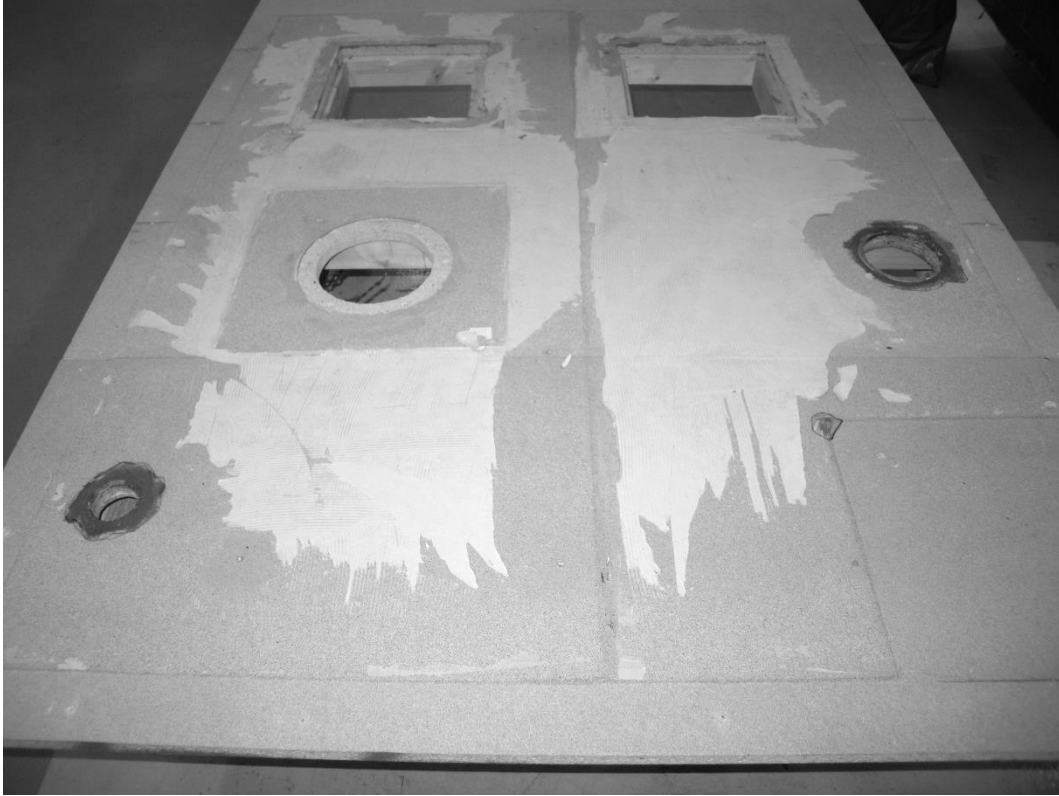
**Bild 29. Läckage vid stort och litet avloppsrör samt vid ytterhörn.**

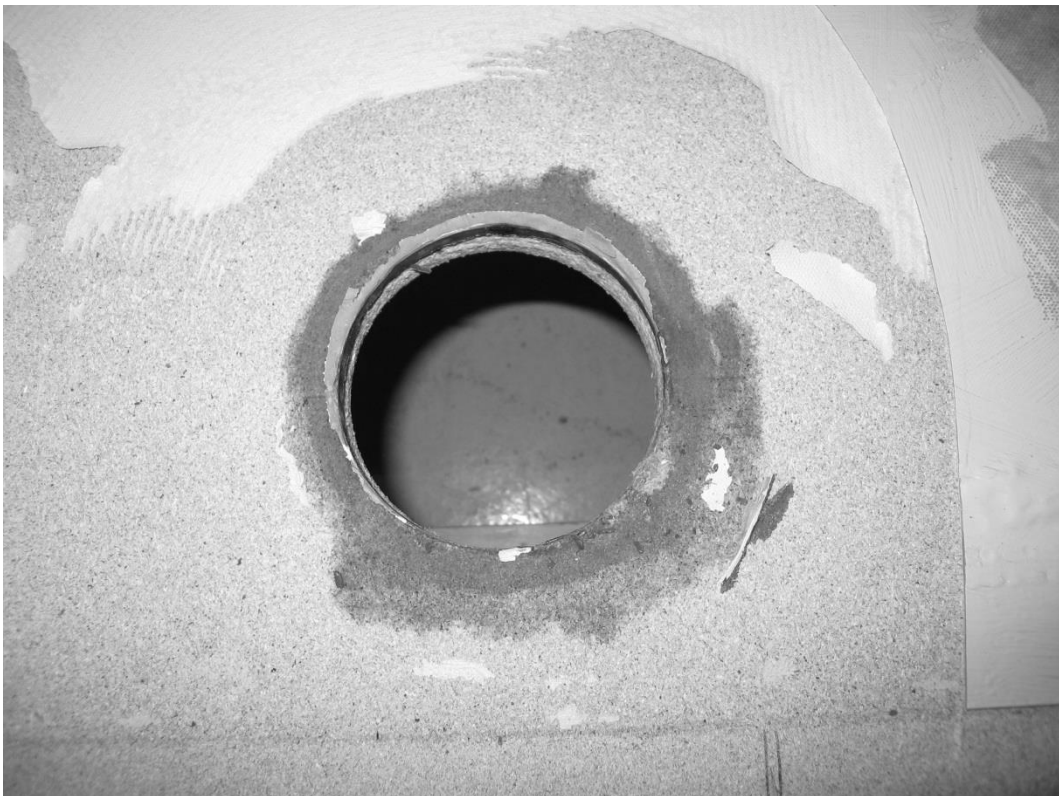
**Bild 30. Punkt 13. Läckage kring stora avloppsröret.**
