## Funktionsprovning av tätskiktsystem för våtutrymmen 2019

Ulf Antonsson, Bengt Nordling, Ingvar Demker och  
Mia Sjöqvist

RISE Rapport 2018:81

## **Functional testing of waterproofing systems for use behind ceramic tiling based on flexible sheets 2019**

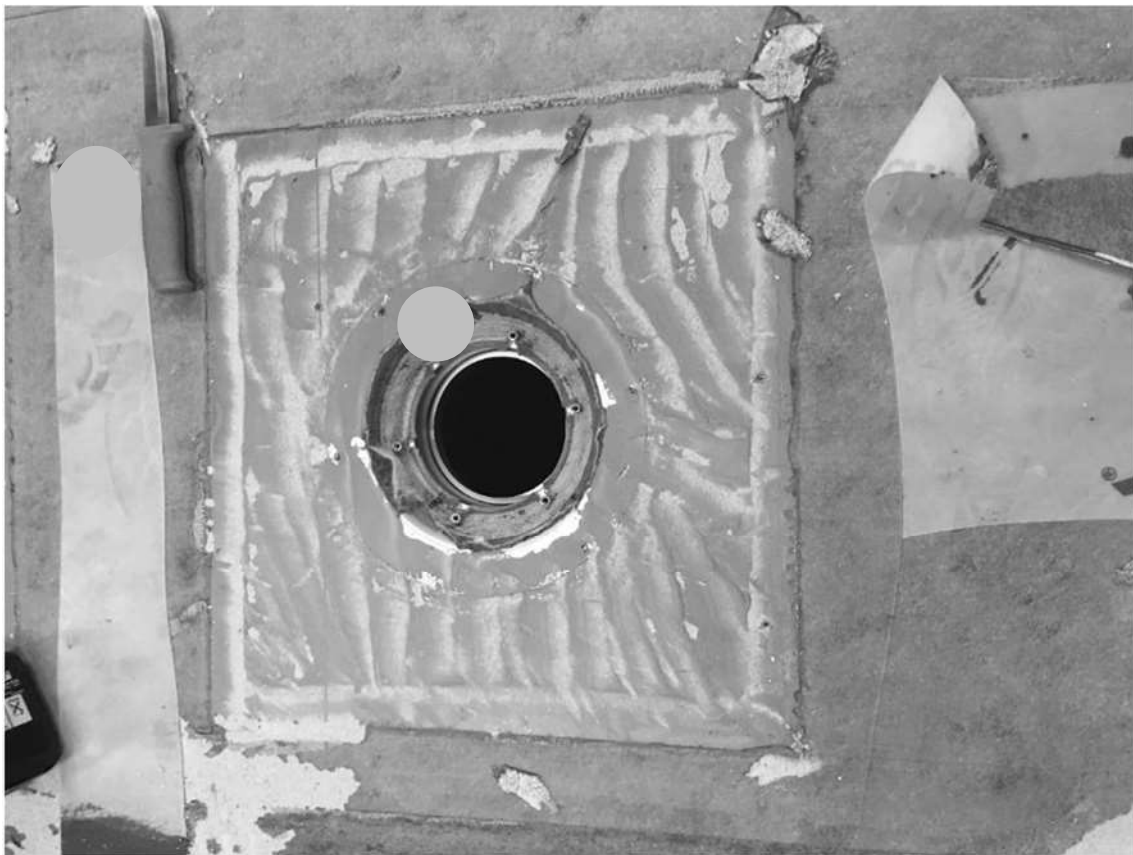
Punkt 17: Ett litet läckage vid kanten av brunnsmanschetten, diameter ca 5 cm.

Bild 1. Punkt 17: Ett litet läckage vid hörnet av brunnsmanschetten kring Blücherbrunnen, diameter ca 5 cm.

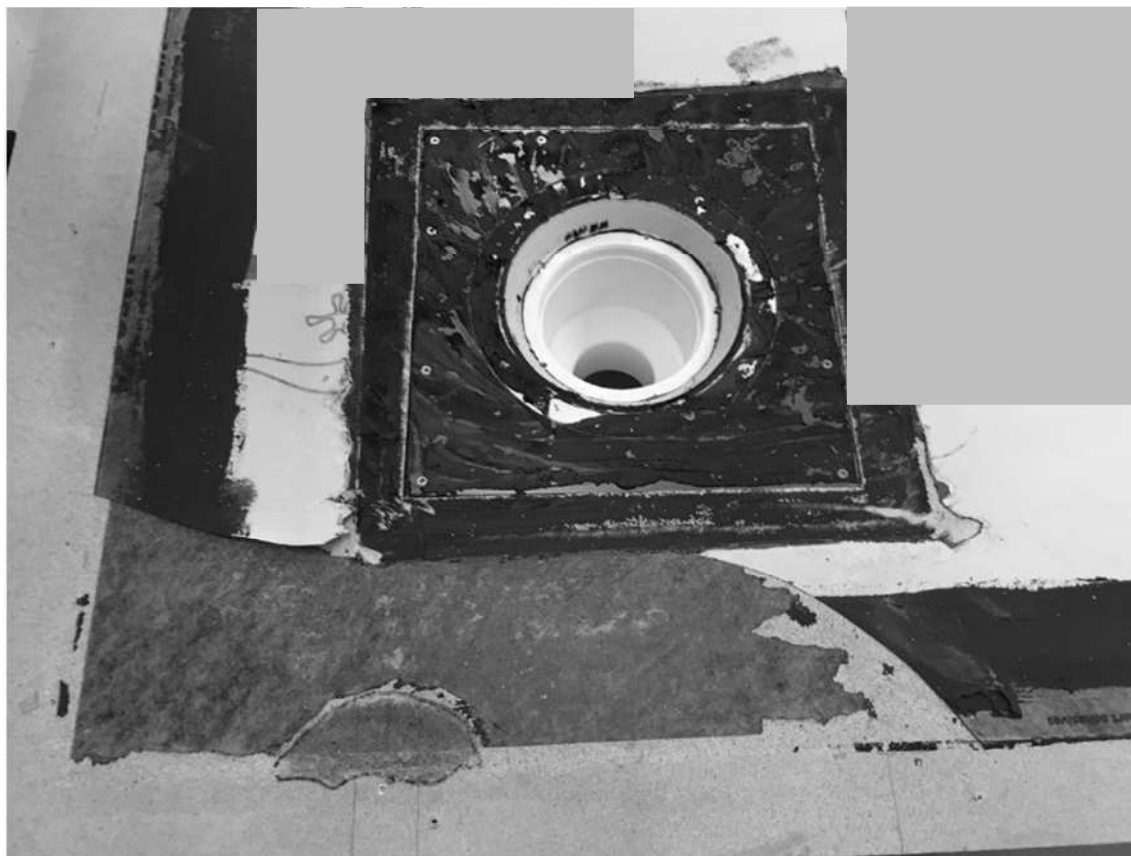
Bild 2. Punkt 11. Mindre läckage vid innerhörn. Storlek ca 5 x 10 cm.

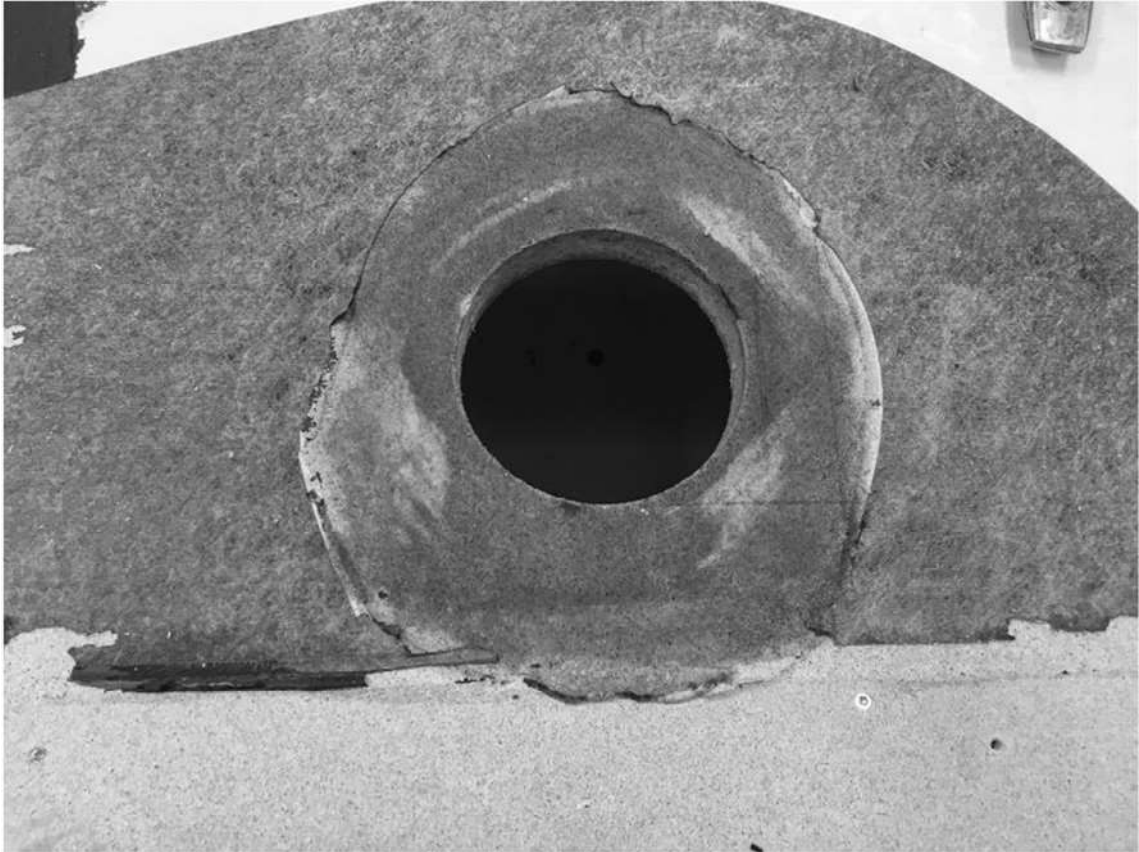
Bild 3. Punkt 13. Läckage vid avloppsröret DN110, bredd 5–7 cm.

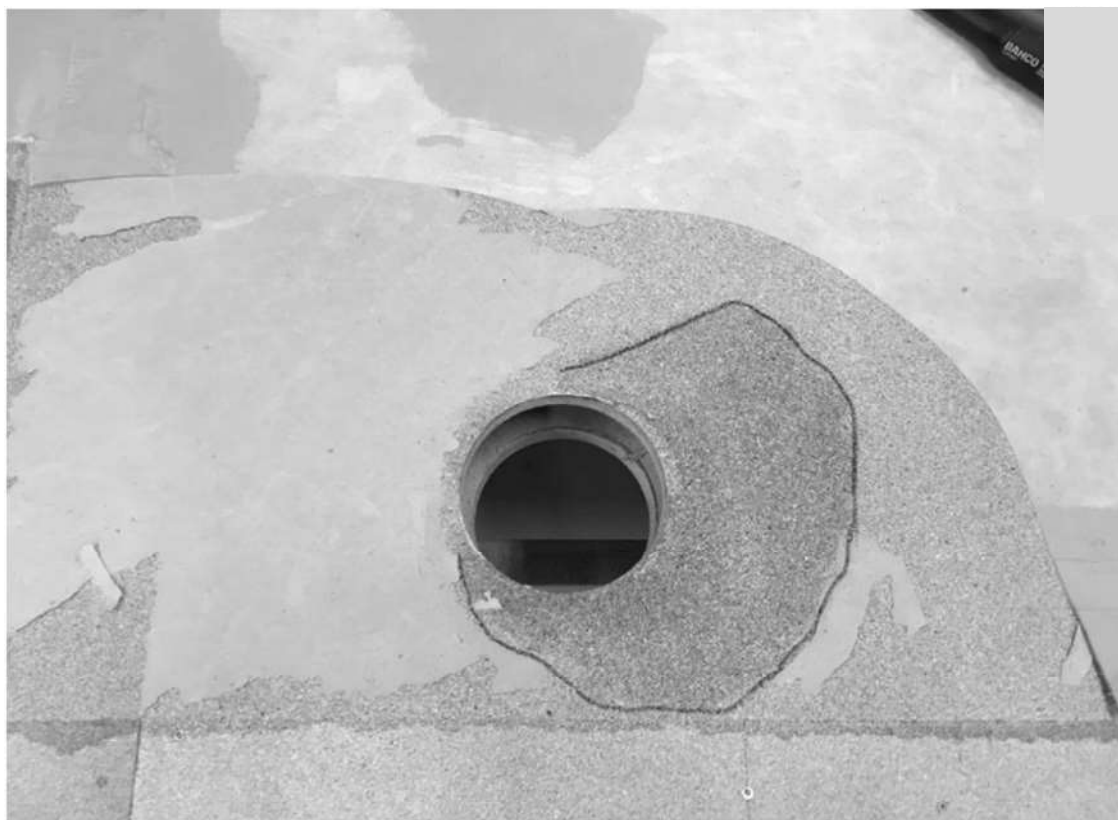
Bild 4. Punkt 13. Stora avloppsröret, det fanns ett blött parti runt 3/4 av rörets diameter. Storlek ca 10 x 20 cm.

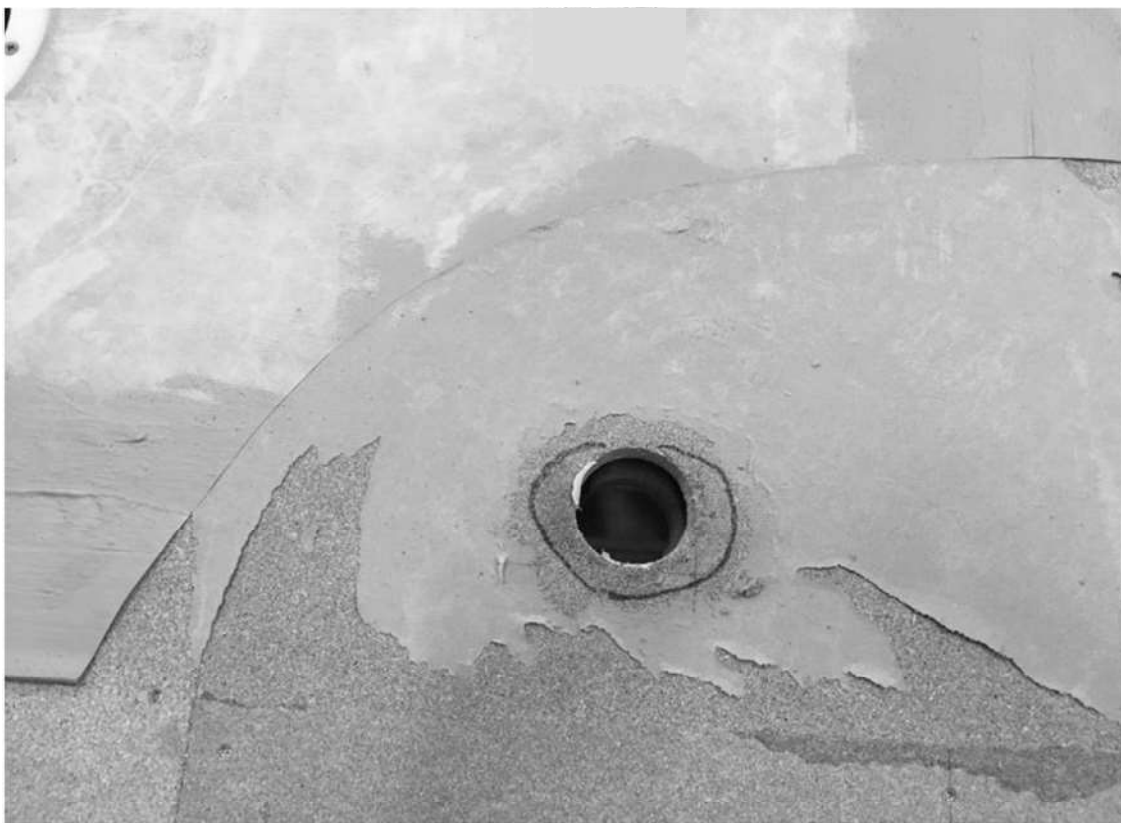
Bild 5. Punkt 14. Lilla avloppsröret, det fanns ett blött parti runt nästan hela röret, bredd ca 1–2 cm.

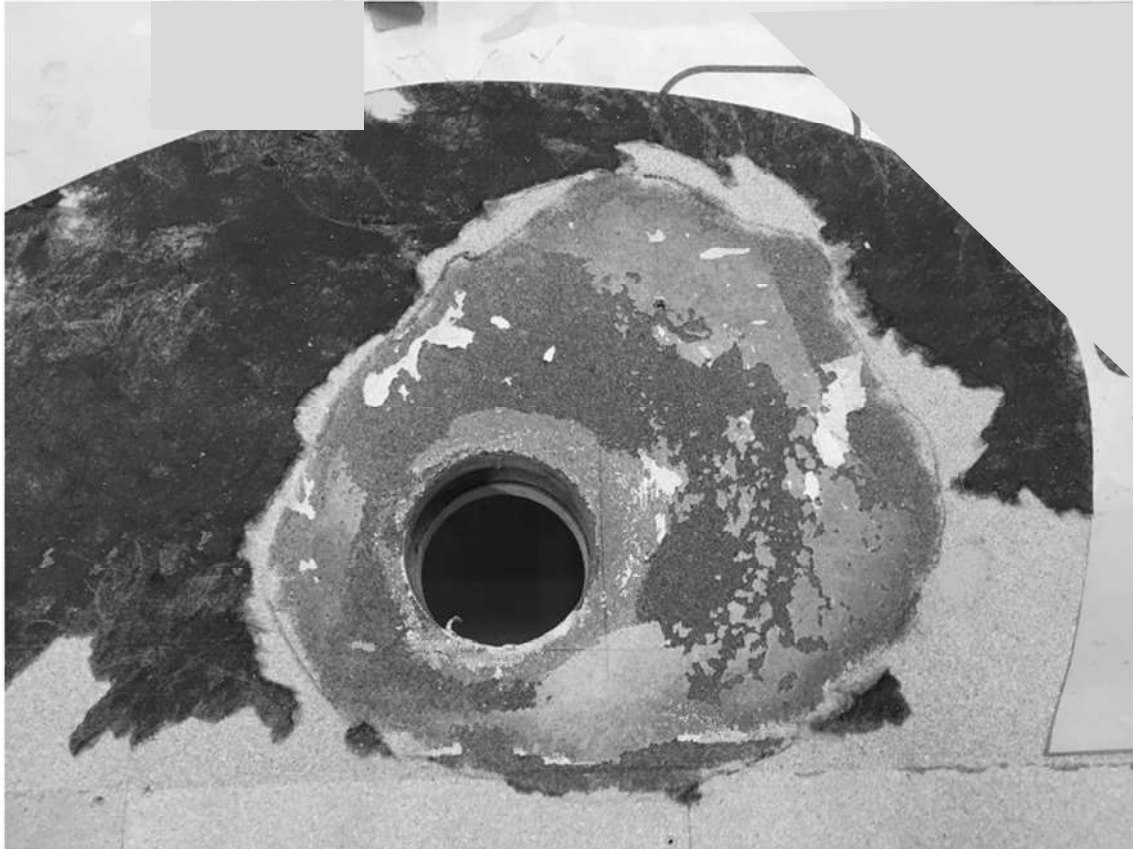
Bild 6. Punkt 13. Stort läckage vid stora avloppsröret, DN110.

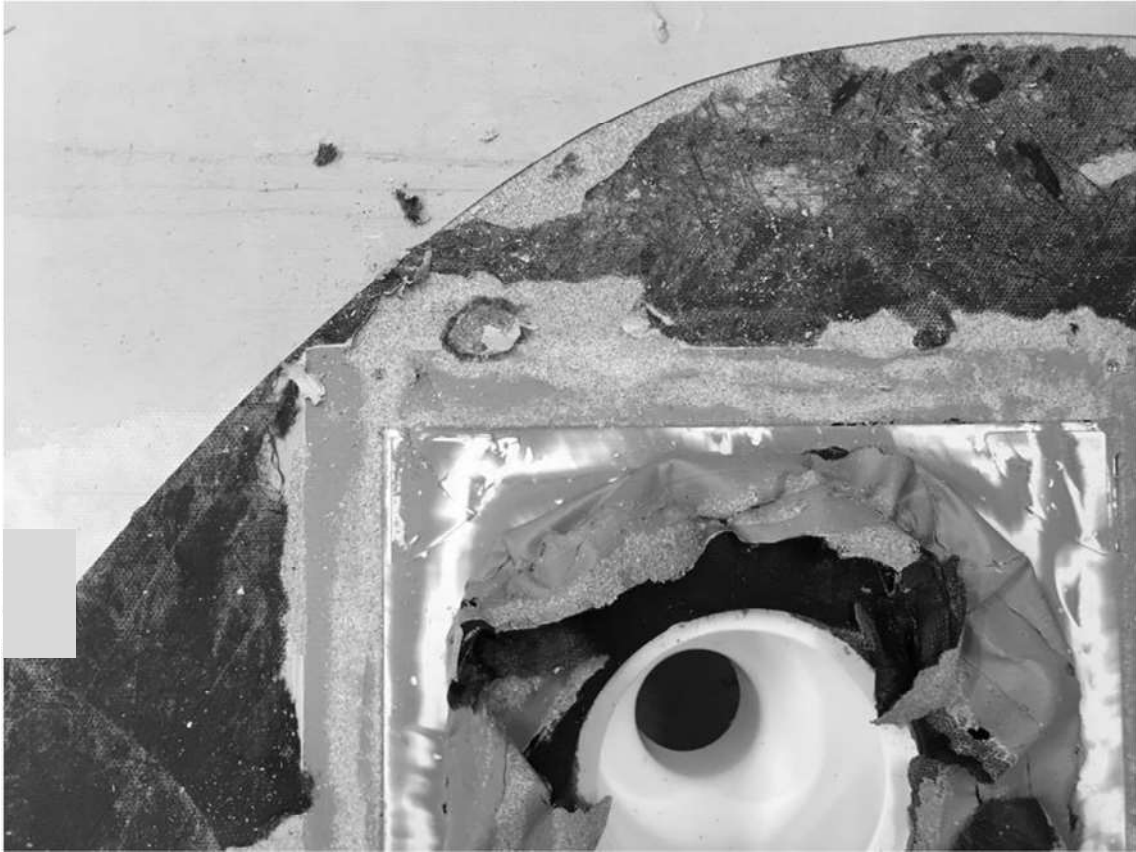
Punkt 15: Det fanns en mycket liten blöt fläck vid kanten av brunnsmanschetten, storlek ca 2 x 2 cm.

Bild 7. Punkt 15. Mycket litet läckage vid kanten av brunnsmanschetten vid Purusbrunnen

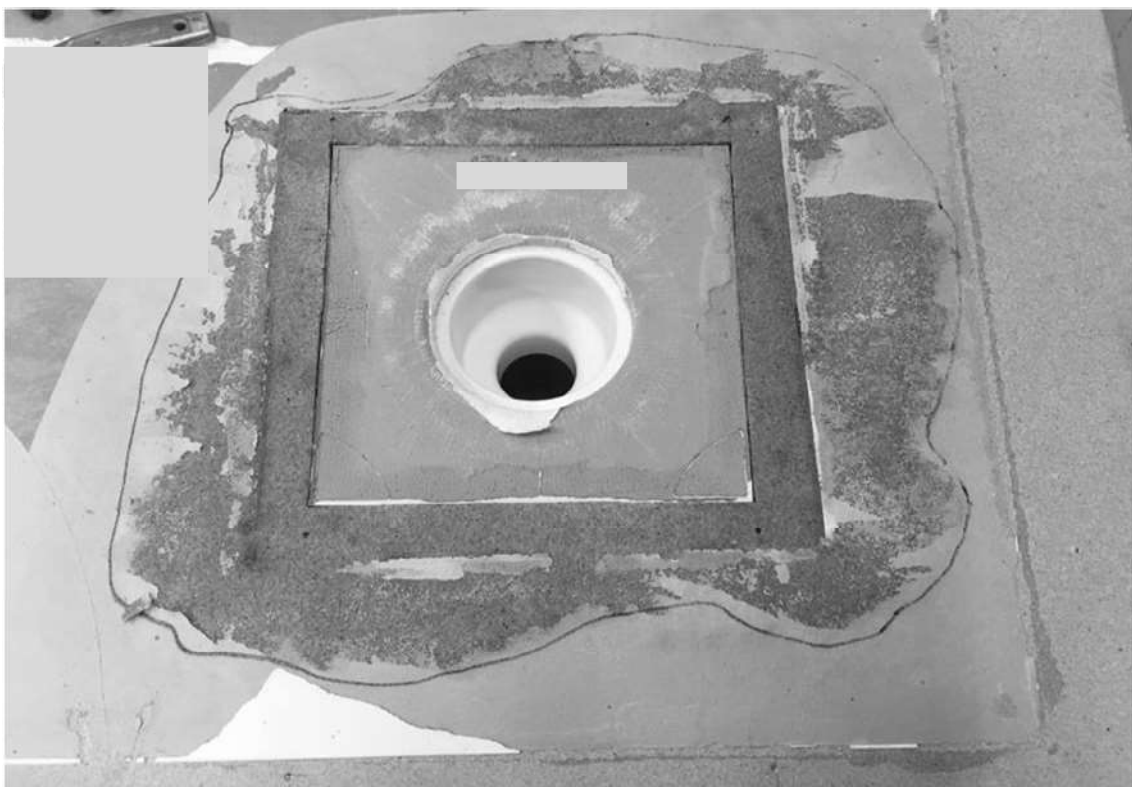
Bild 9. Punkt 15. Läckage kring Purusbrunnen, bredd 5–15 cm. Läckaget uppstod redan vid första vattenfyllningen.

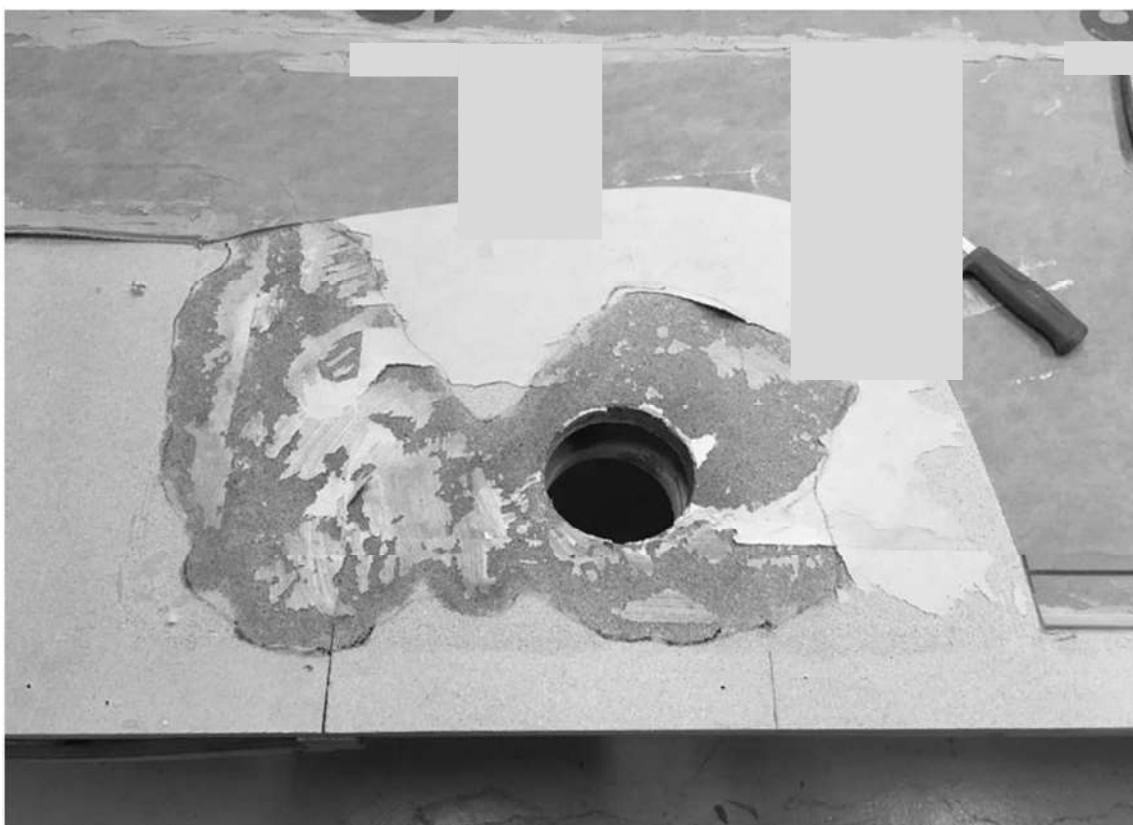
Bild 12. Punkt 2, 3, 4, 5 och 13: Sammanhängande större läckage vid stora avloppsröret samt inner- och ytterhörn, storlek ca 50x 25 cm.

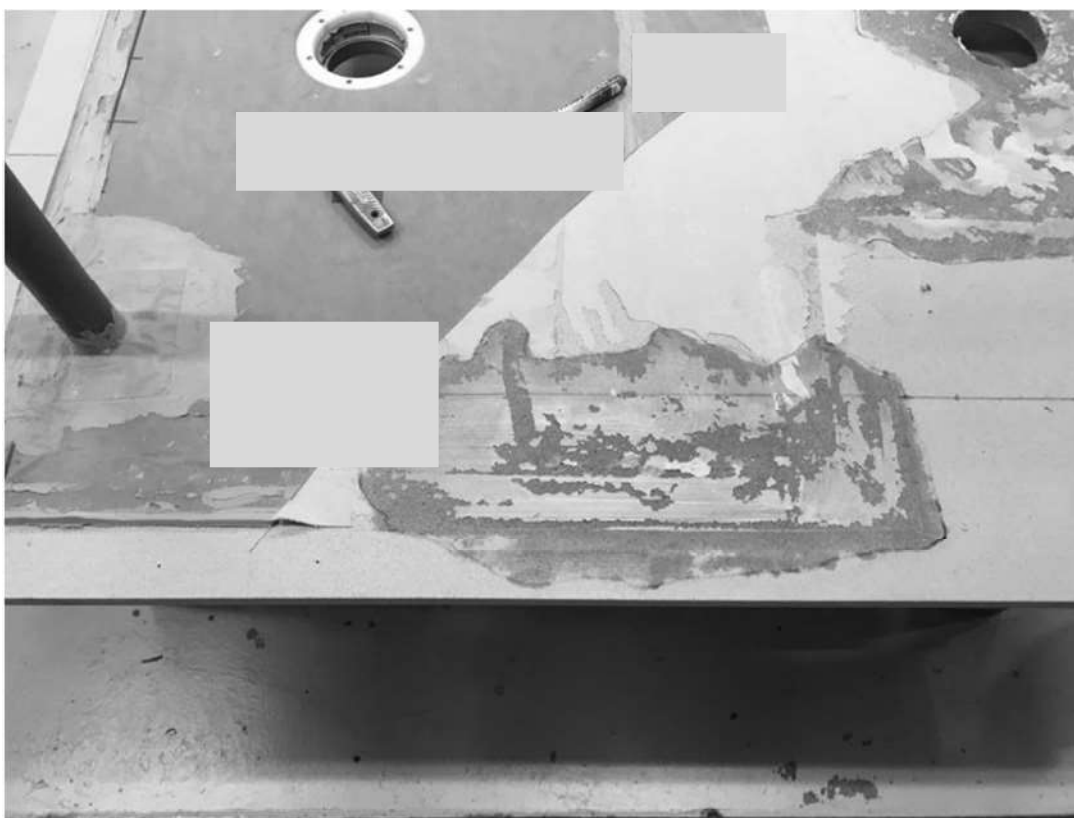
Bild 13. Punkt 6, 7 och 8: Sammanhängande större läckage vid innerhörn, storlek ca 50x20 cm.

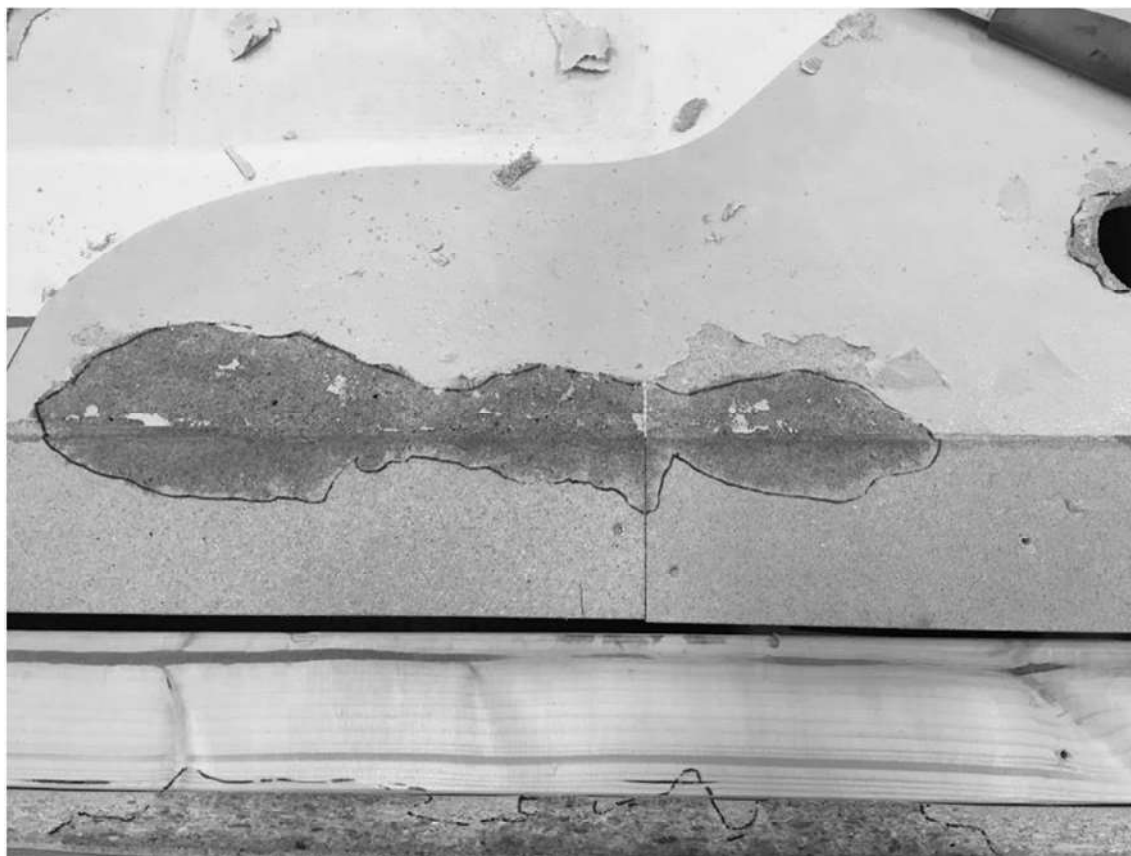
Bild 15. Punkt 10: Läckage i golv-väggvinkeln, längd 30–40 cm, bredd 1–3 cm.

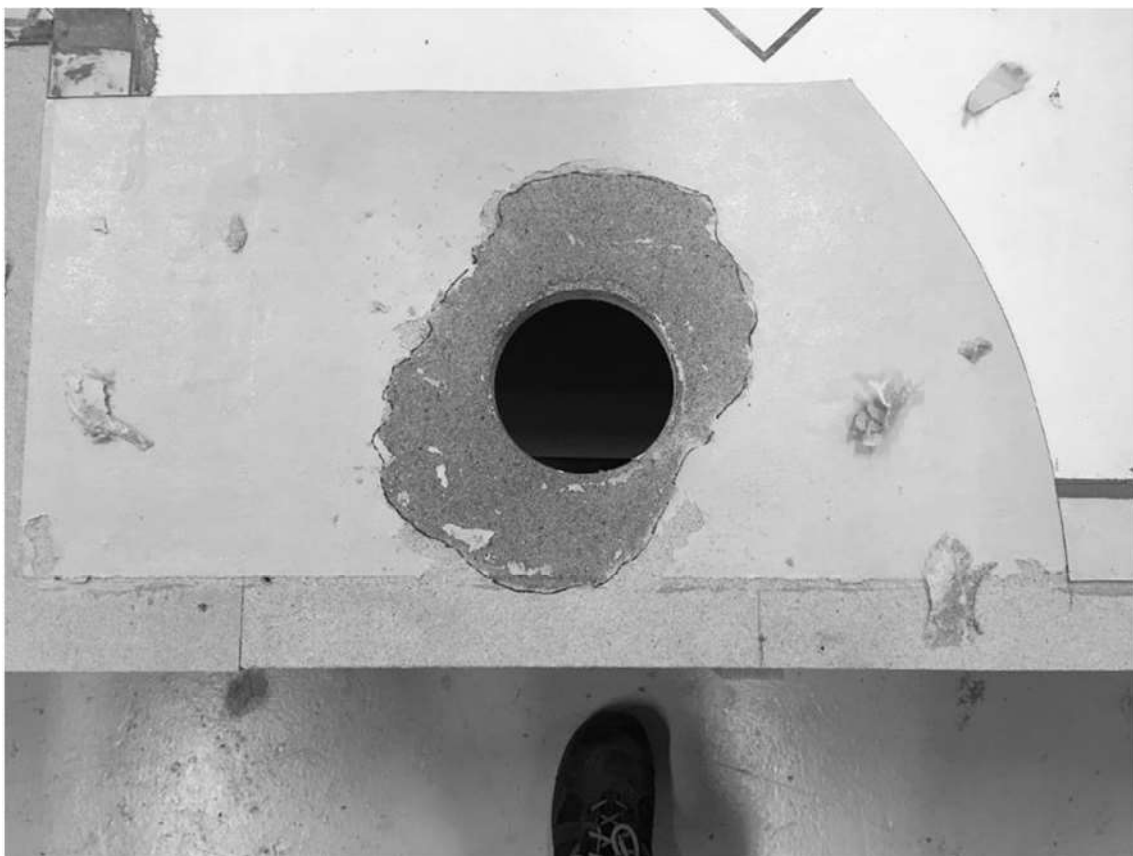
Bild 16. Punkt 13: Läckage kring hela avloppsröret DN110, bredd 5–10 cm.

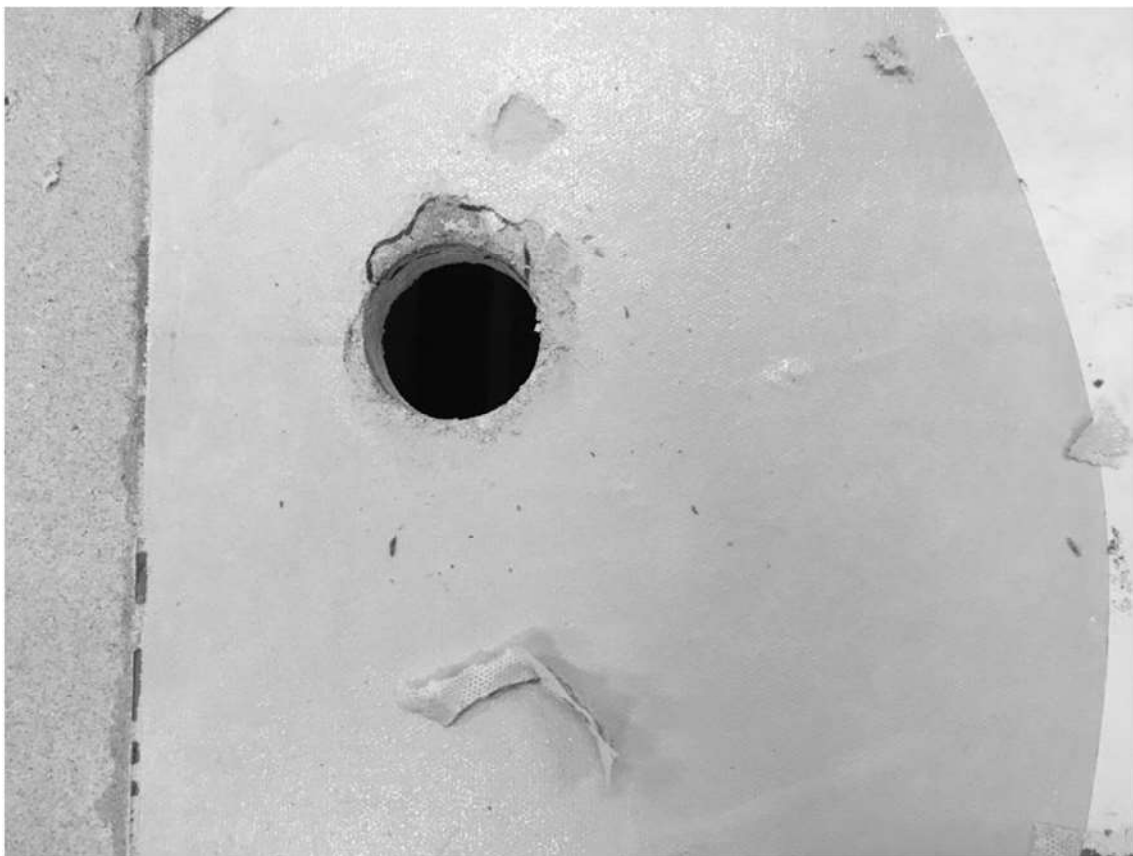
Punkt 14: Mindre läckage vid avloppsröret DN50, längd ca 5 cm, bredd ca 1 cm.

Bild 17. Punkt 14: Mindre läckage vid avloppsröret DN50, längd ca 5 cm, bredd ca 1 cm.

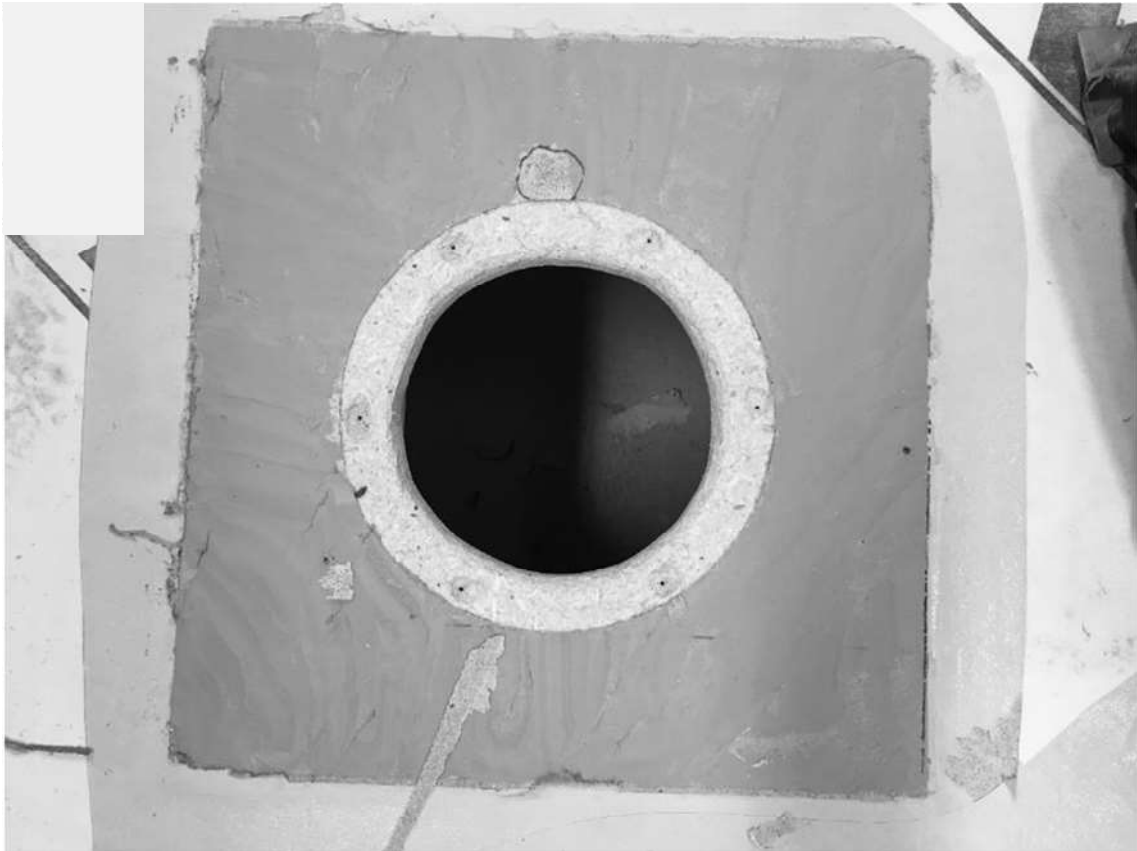
Bild 18. Punkt 17: Mindre läckage vid brunnsflänsen för Blücherbrunnen, diameter ca 3 cm.

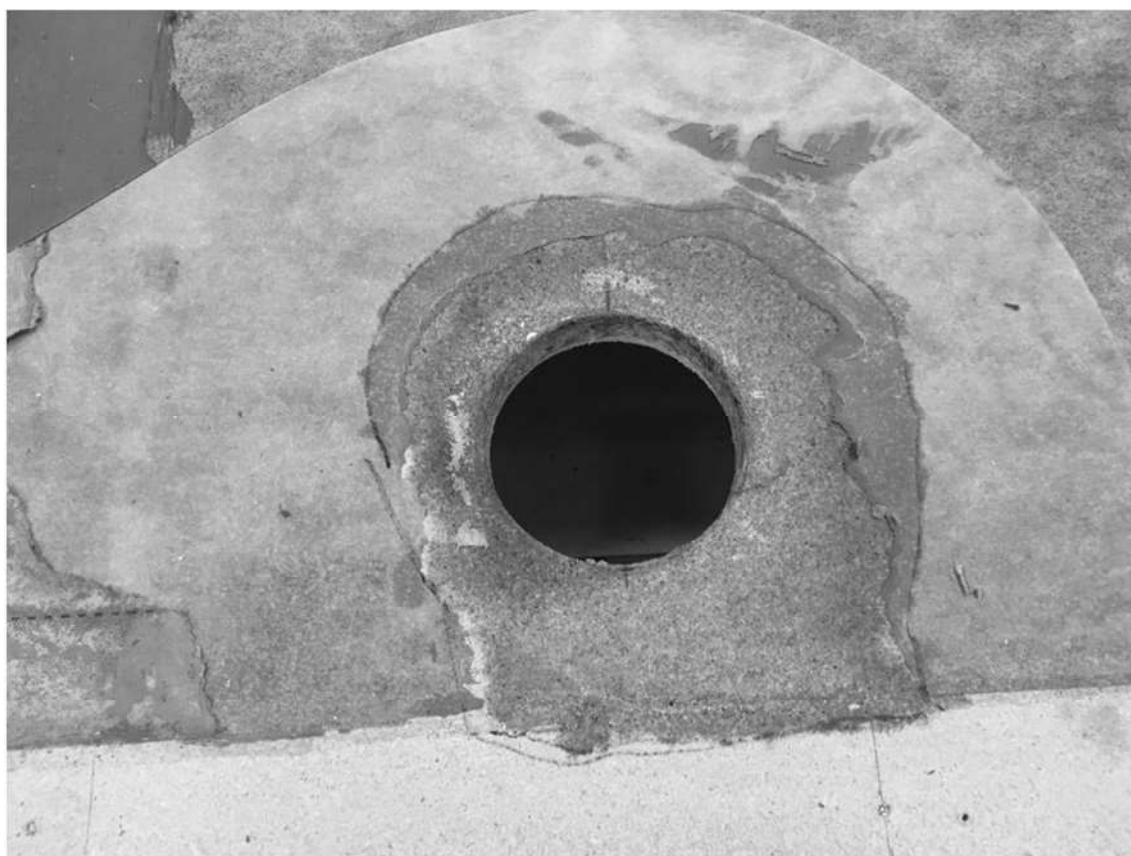
Bild 19. Punkt 13, läckage i kring det stora avloppsröret, DN110.

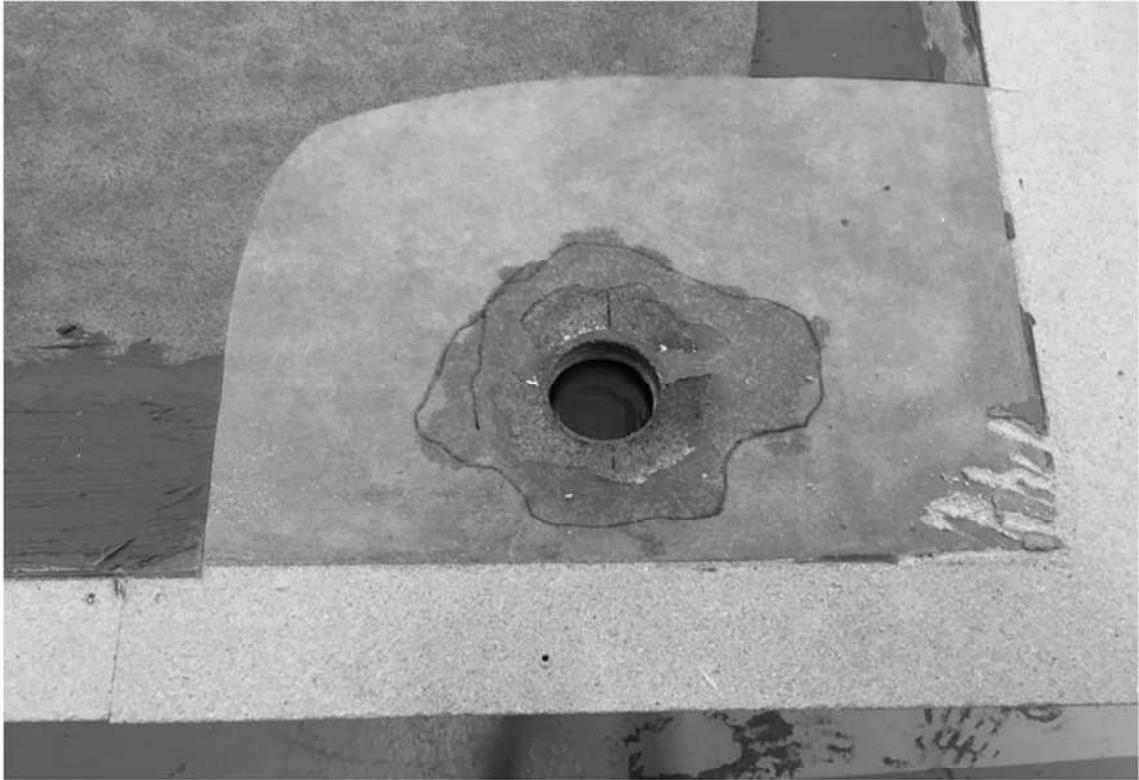
Bild 20. Punkt 14, läckage kring det lilla avloppsröret, DN50.

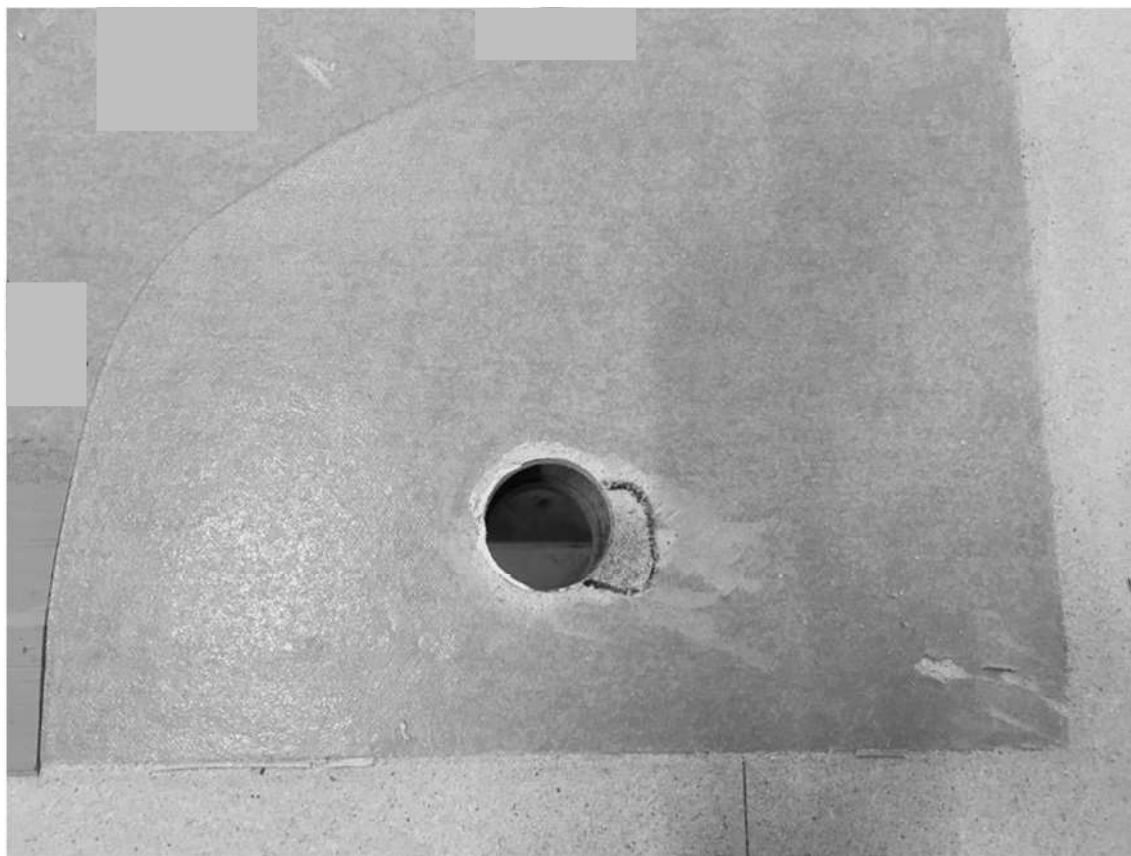
Bild 21. Punkt 14: Litet läckage vid det lilla avloppsröret DN50, storlek ca 2 x 5 cm.

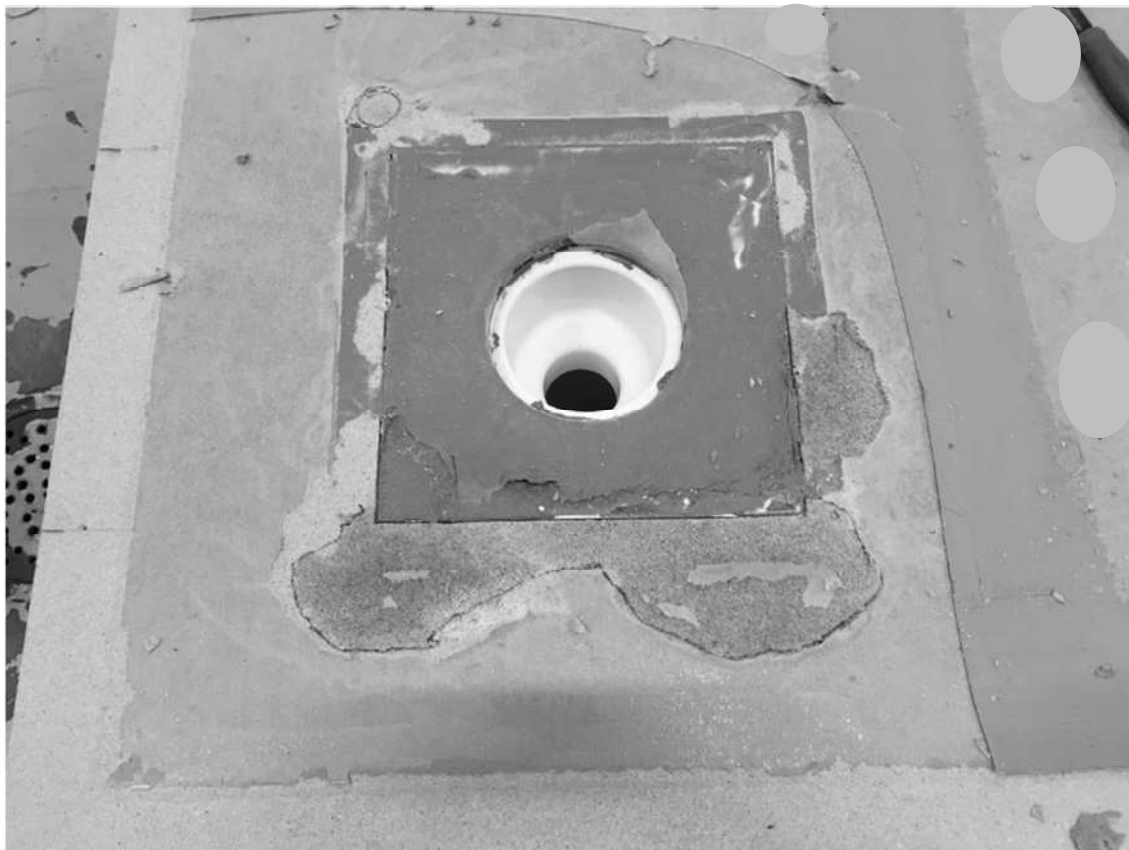
Punkt 15: Läckage kring ca 1/3 av monteringsplattans storlek, längd ca 45 cm, bredd 5–10 cm.

Bild 22. Punkt 15: Läckage kring Purusbrunnen, ca 1/3 av monteringsplattans omkrets, bredd

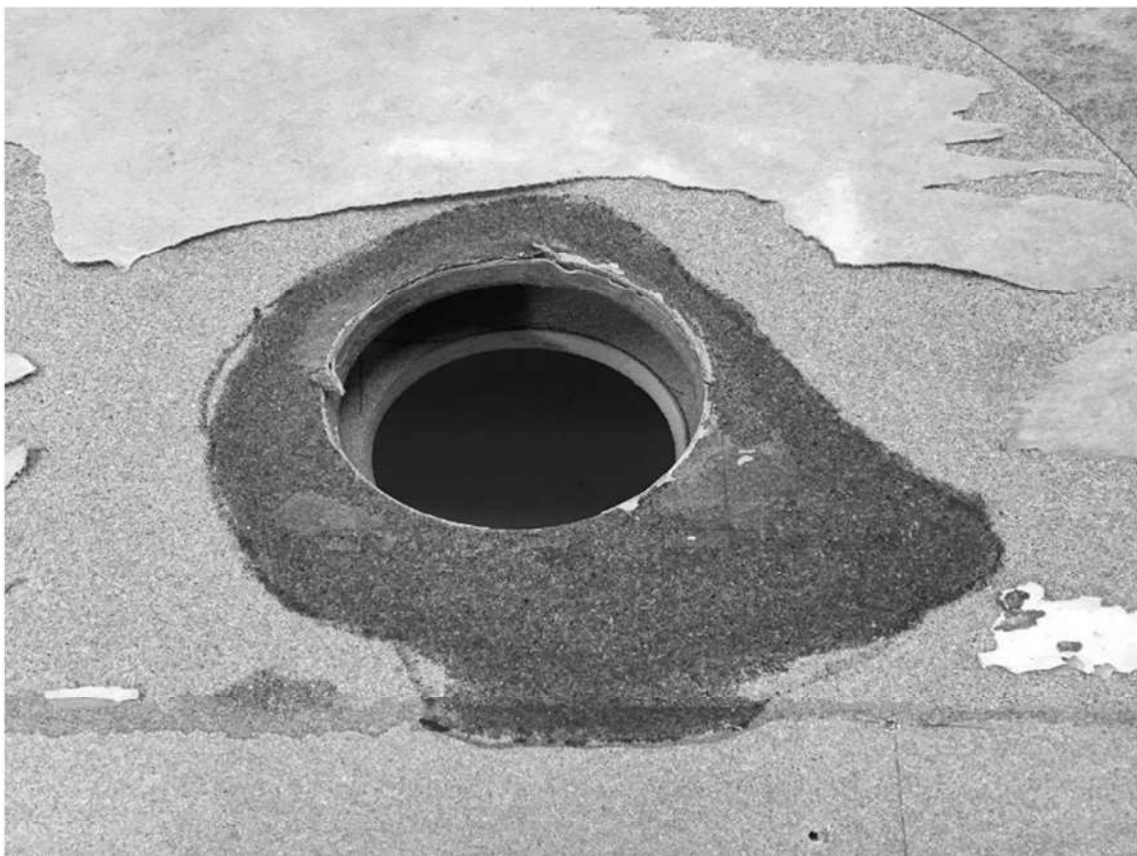
Punkt 13: Det fanns ett läckage runt hela röret, bredd 2–10 cm.

Bild 23. Punkt nr 13: Läckage kring det stora avloppsröret, DN110, bredd 2–10 cm.

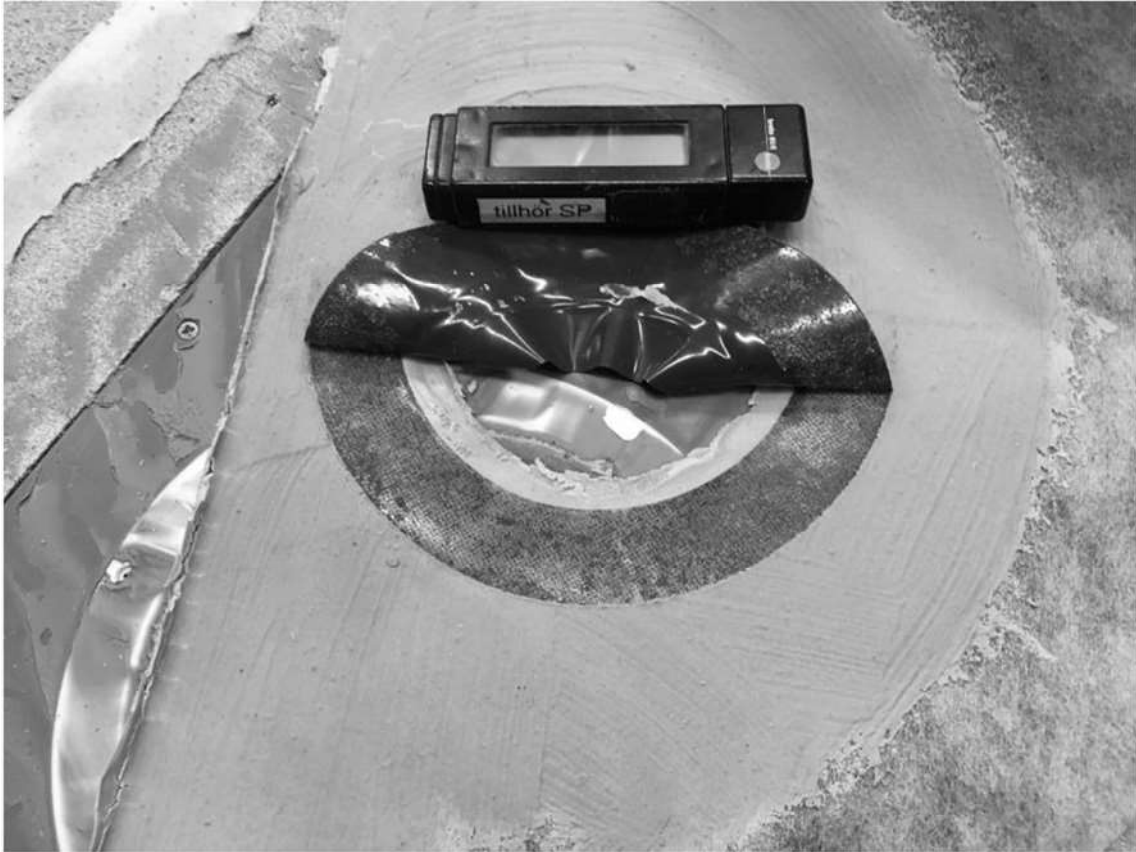
Bild 24. Punkt nr 13: Delaminering hos rörmanschetten vid det stora avloppsröret, DN110

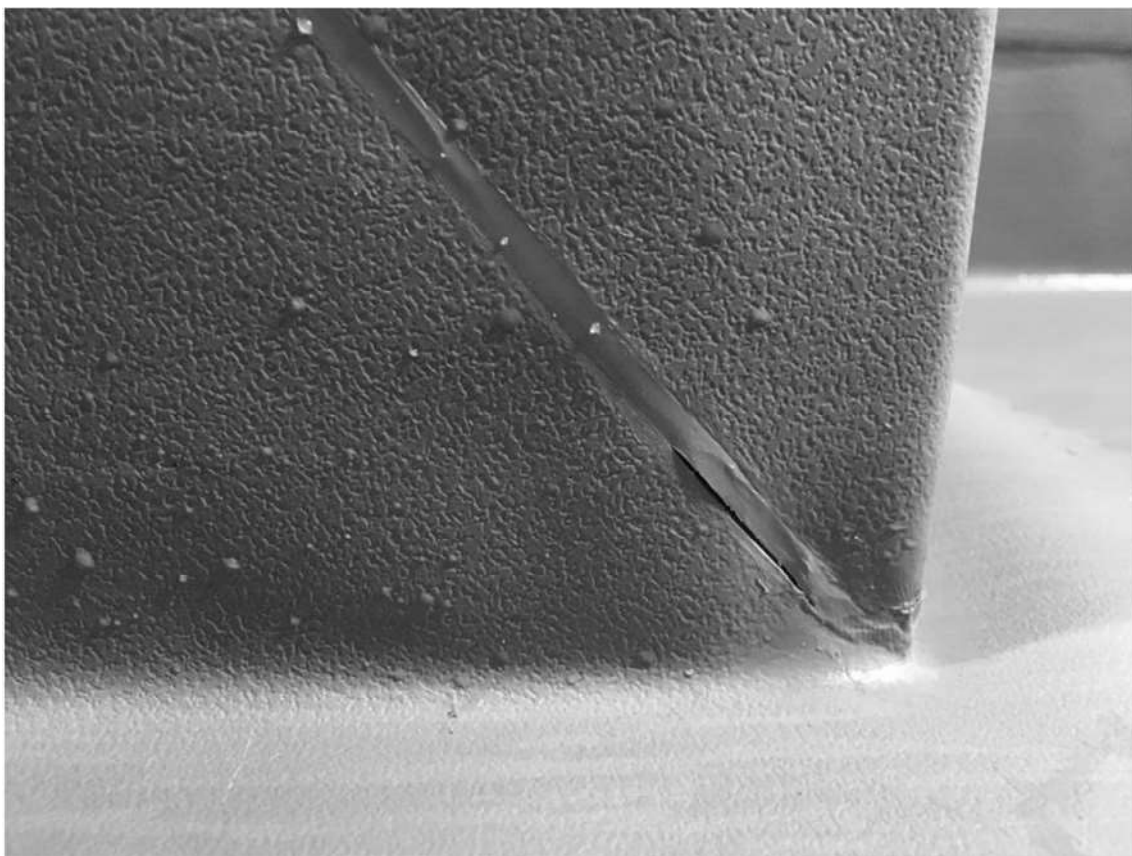
Punkt 2+3+4+5+6+7+8+9+10+13+14: Ett större sammanhängande läckage som täcker mer än halva golvytan. En svets har spruckit vid ytterhörnet, sprickans längd uppskattas till ca 3 cm. Det är troligt att detta har orsakat hela skadan. Det är dock inte möjligt att helt utesluta andra läckageställen i detta området.

Bild 25. Spricka i svets vid ytterhörn, längd ca 3 cm.

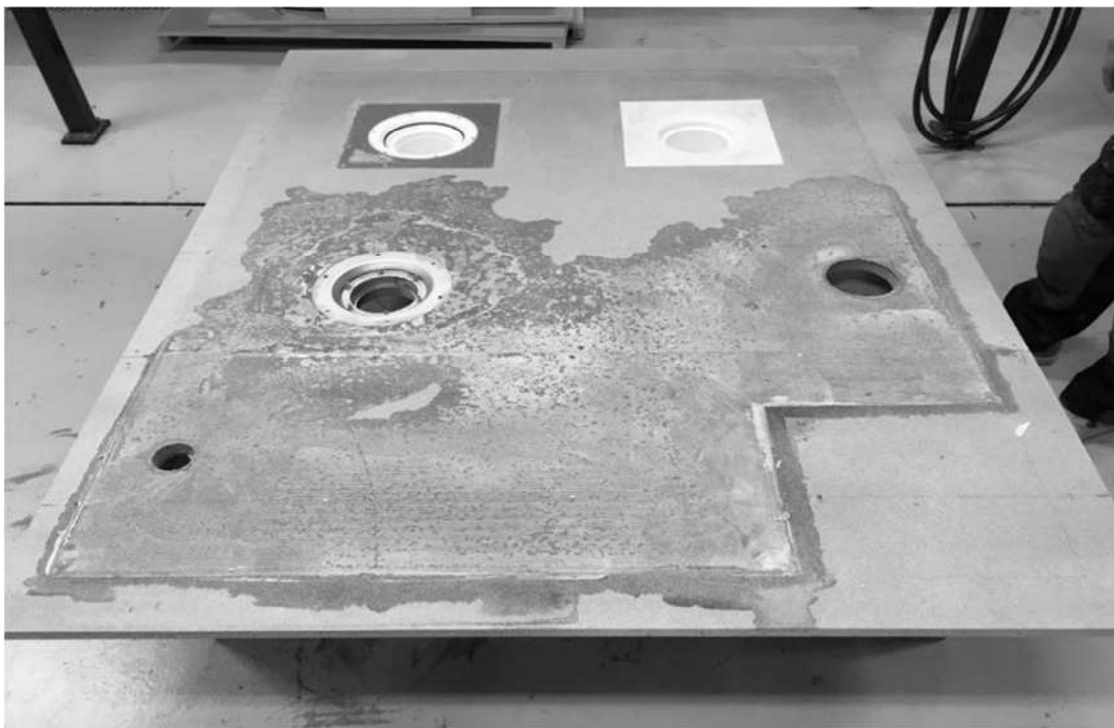
Bild 26. Ett större sammanhängande läckage

Punkt 2+3+4+5+6+7+8+9+10+13+14: Ett större sammanhängande läckage som täcker mer än halva golvytan. En svets har spruckit vid ytterhörnet, sprickans längd uppskattas till ca 3 cm. Det är troligt att detta har orsakat hela skadan. Det är dock inte möjligt att helt utesluta andra läckageställen i detta området.

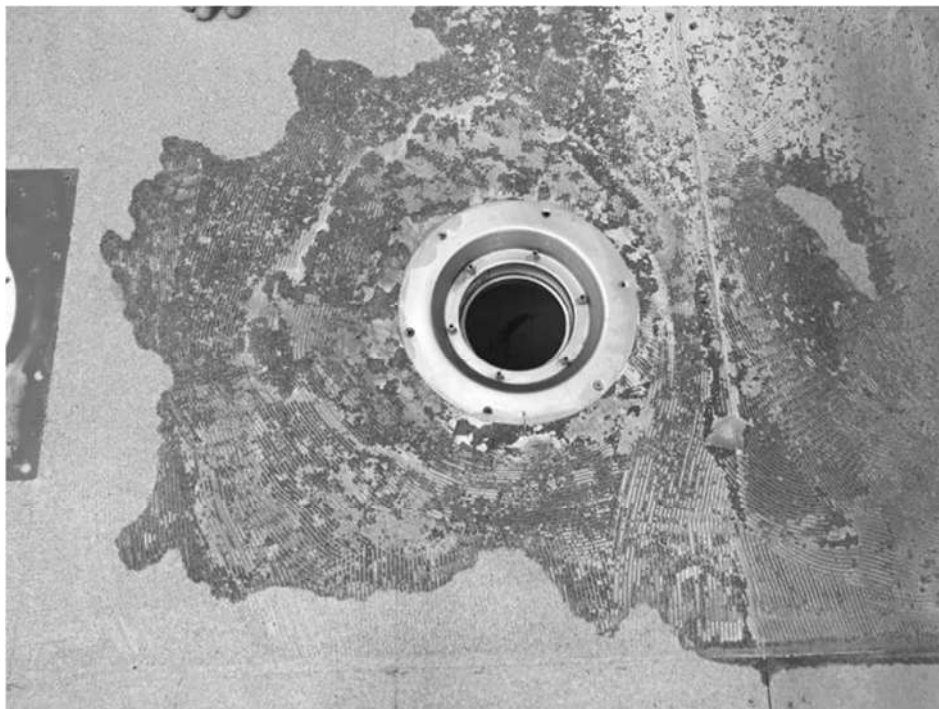
Bild 27. Blött runt hela Blücherbrunnen
