## Funktionsprovning av tätskiktsystem för våtutrymmen 2019

Ulf Antonsson, Bengt Nordling, Ingvar Demker och  
Mia Sjöqvist

RISE Rapport 2018:81

## **Functional testing of waterproofing systems for use behind ceramic tiling based on flexible sheets 2019**

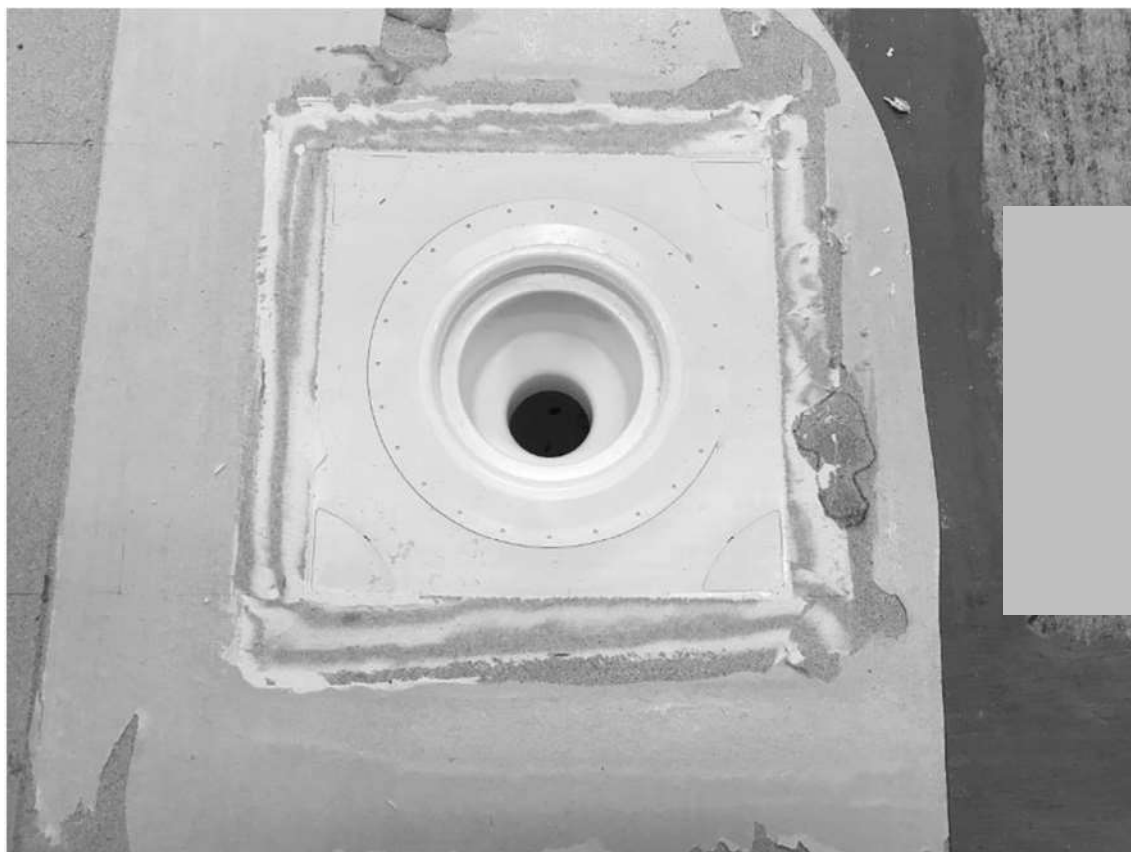
Punkt 15. Det fanns ett litet område, storlek ca 3 x 8 cm, med läckage i spånskivan utanför monteringsplattan för Purusbrunnen. Vid läckagestället fanns det en förhöjd fukthalt och en uppsvälld spånskiva. Detta tyder på att läckaget har uppstått under temperaturcyklarna och sedan upphört under de avslutande 7 dygna med 10 cm vatten.

Bild 28. Punkt 15: Läckage kring Purusbrunnen

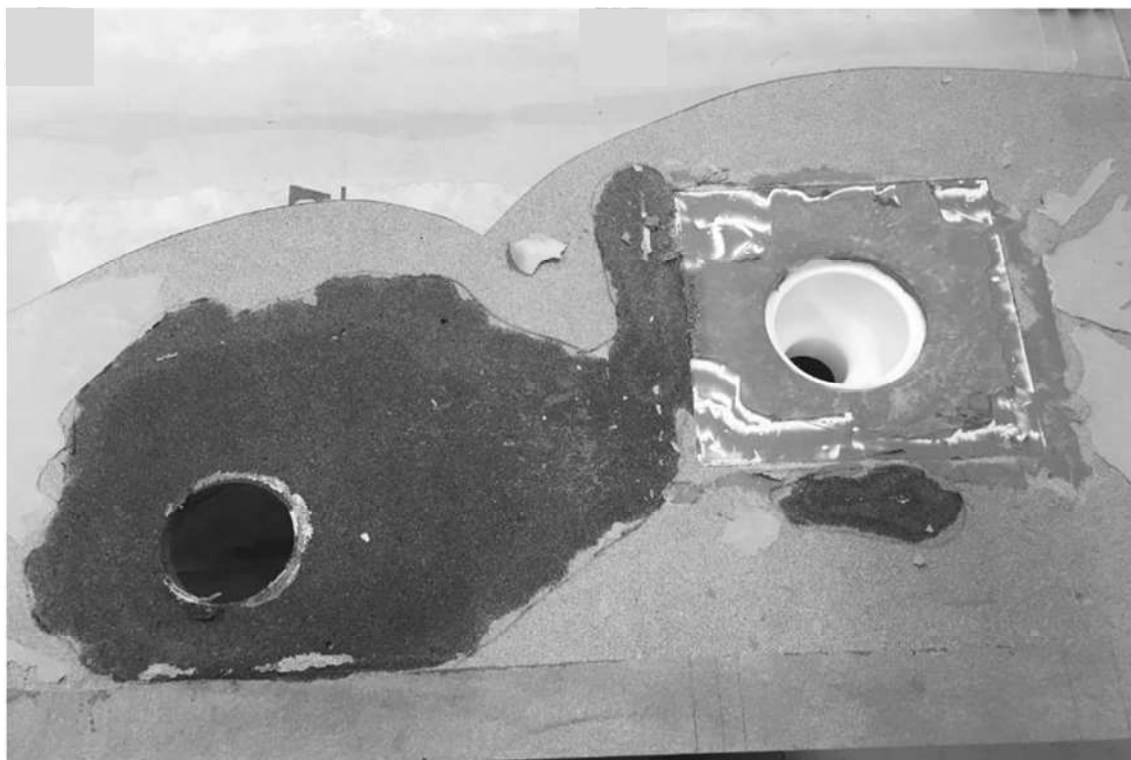
Punkt 15: Det fanns två blöta områden kring kanten av monteringsplattan. Det större av dem var sammanhängande med läckaget från avloppsröret ovan, storlek ca 5 x 25 cm. Det mindre läckaget var fristående och med storleken ca 5 x 20 cm.

Bild 29. Punkt 13 och 15: Stort läckage vid stora avloppsröret, DN110, samt läckage längs två sidor av Purusbrunnens monteringsplatta.
