## Funktionsprovning av tätskiktsystem för våtutrymmen 2019

Ulf Antonsson, Bengt Nordling, Ingvar Demker och  
Mia Sjöqvist

RISE Rapport 2018:81

## **Functional testing of waterproofing systems for use behind ceramic tiling based on flexible sheets 2019**

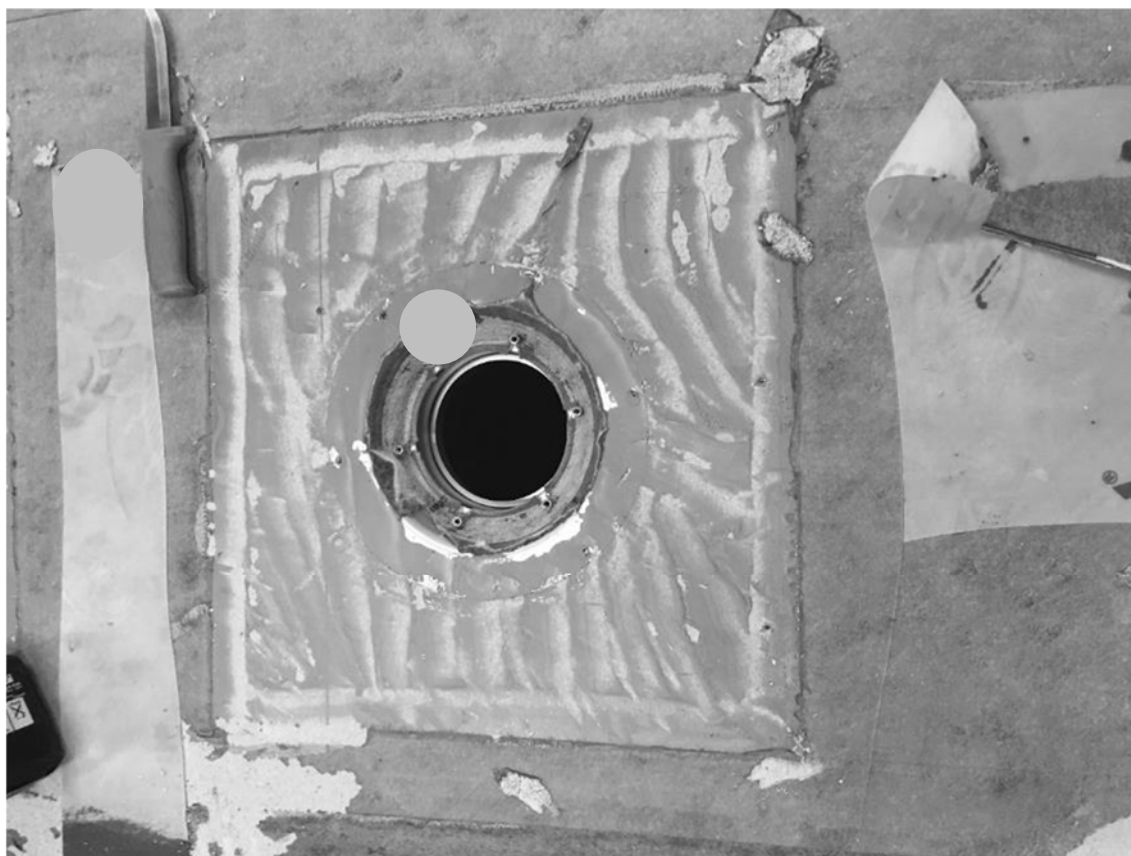
Punkt 17: Ett litet läckage vid kanten av brunnsmanschetten, diameter ca 5 cm.

Bild 1. Punkt 17: Ett litet läckage vid hörnet av brunnsmanschetten kring Blücherbrunnen, diameter ca 5 cm.

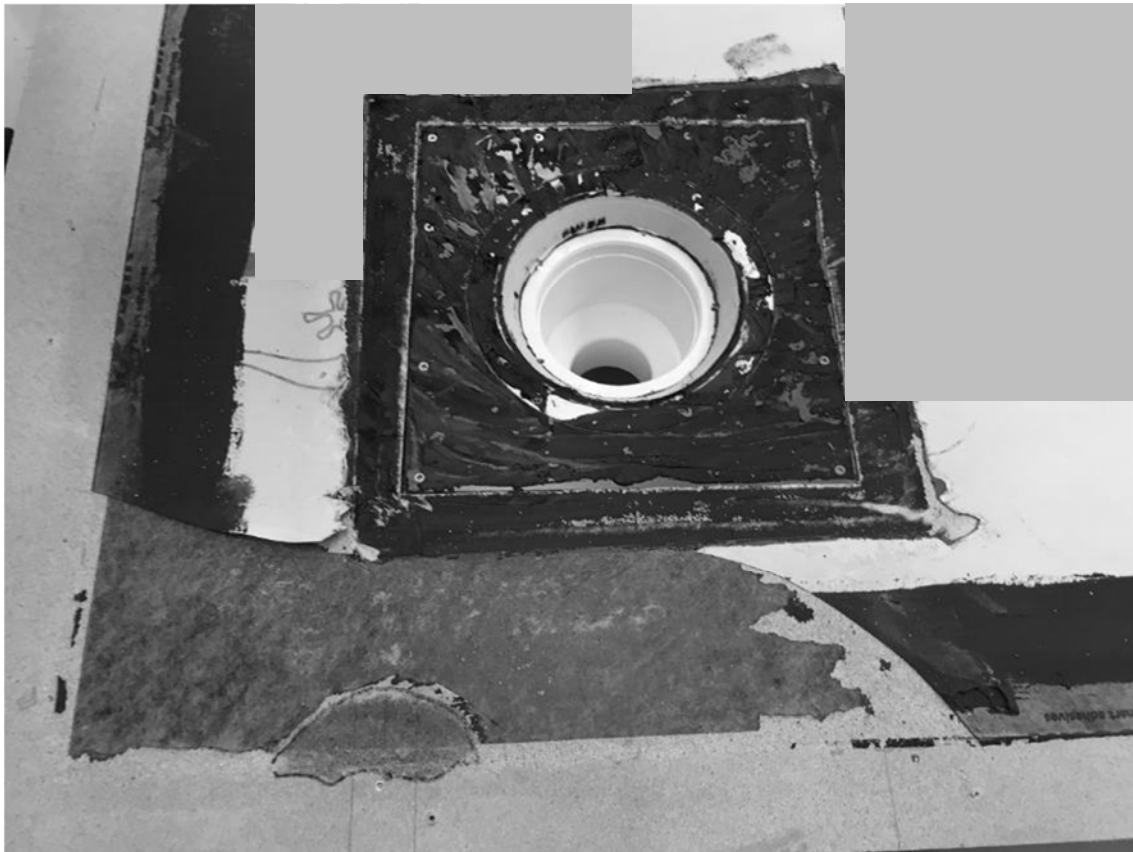
Bild 2. Punkt 11. Mindre läckage vid innerhörn. Storlek ca 5 x 10 cm.

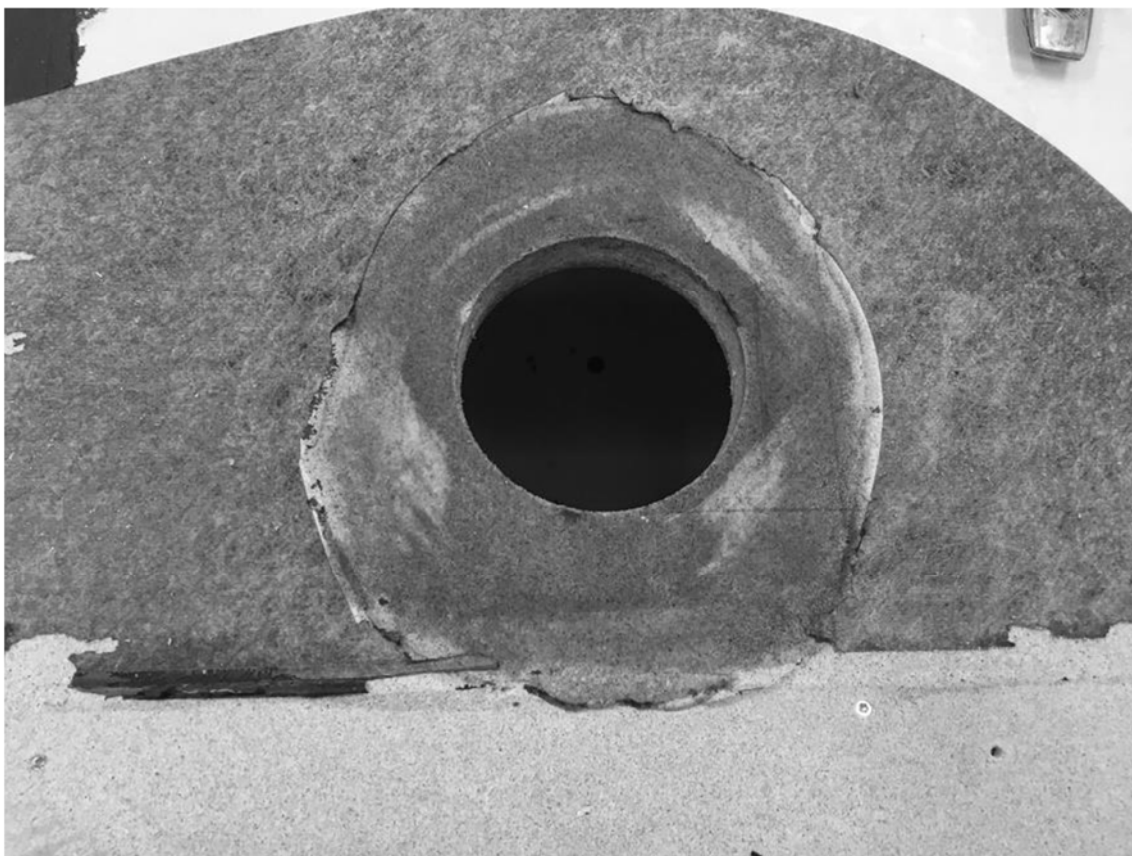
Bild 3. Punkt 13. Läckage vid avloppsröret DN110, bredd 5–7 cm.

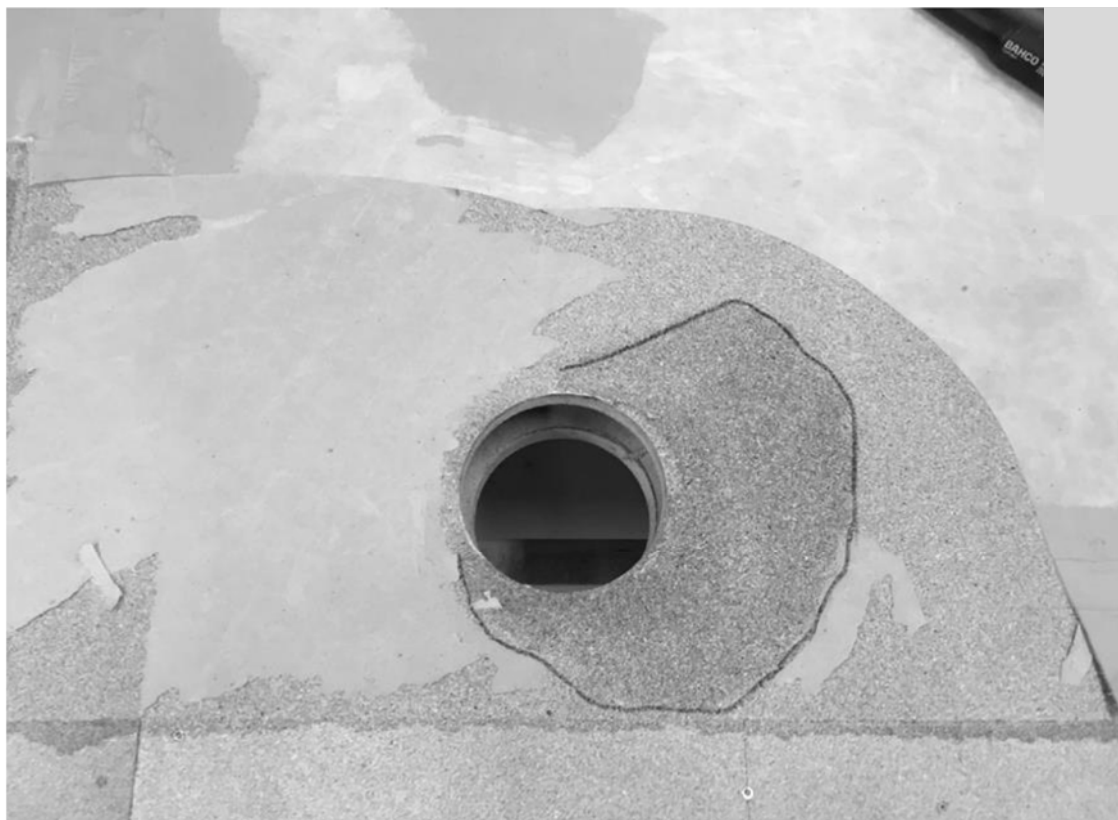
Bild 4. Punkt 13. Stora avloppsröret, det fanns ett blött parti runt 3/4 av rörets diameter. Storlek ca 10 x 20 cm.

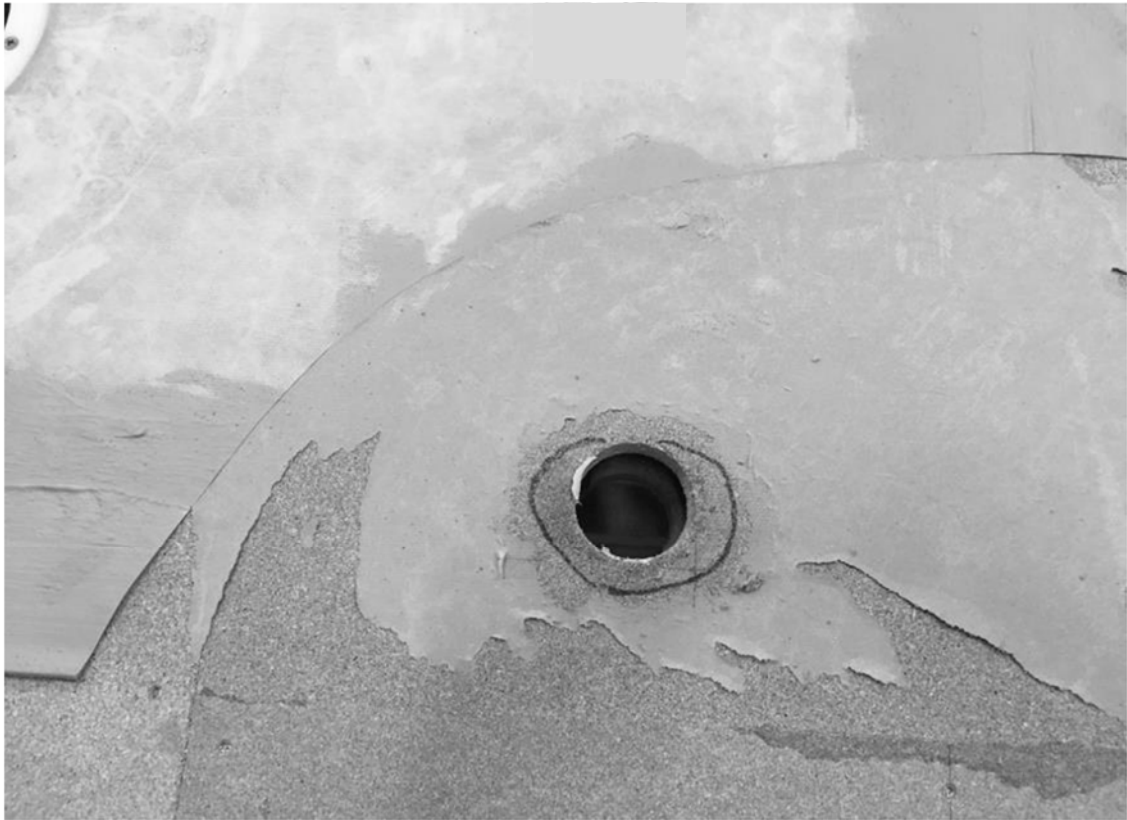
Bild 5. Punkt 14. Lilla avloppsröret, det fanns ett blött parti runt nästan hela röret, bredd ca 1–2 cm.

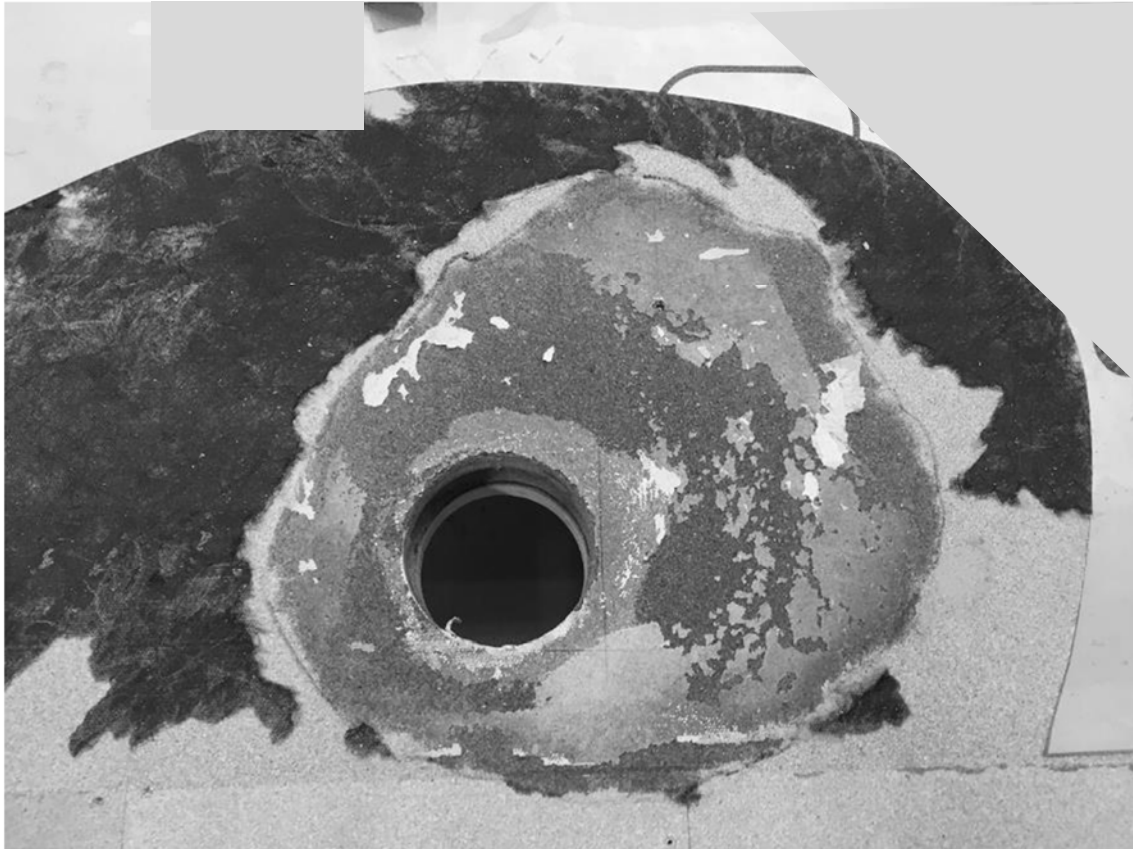
Bild 6. Punkt 13. Stort läckage vid stora avloppsröret, DN110.

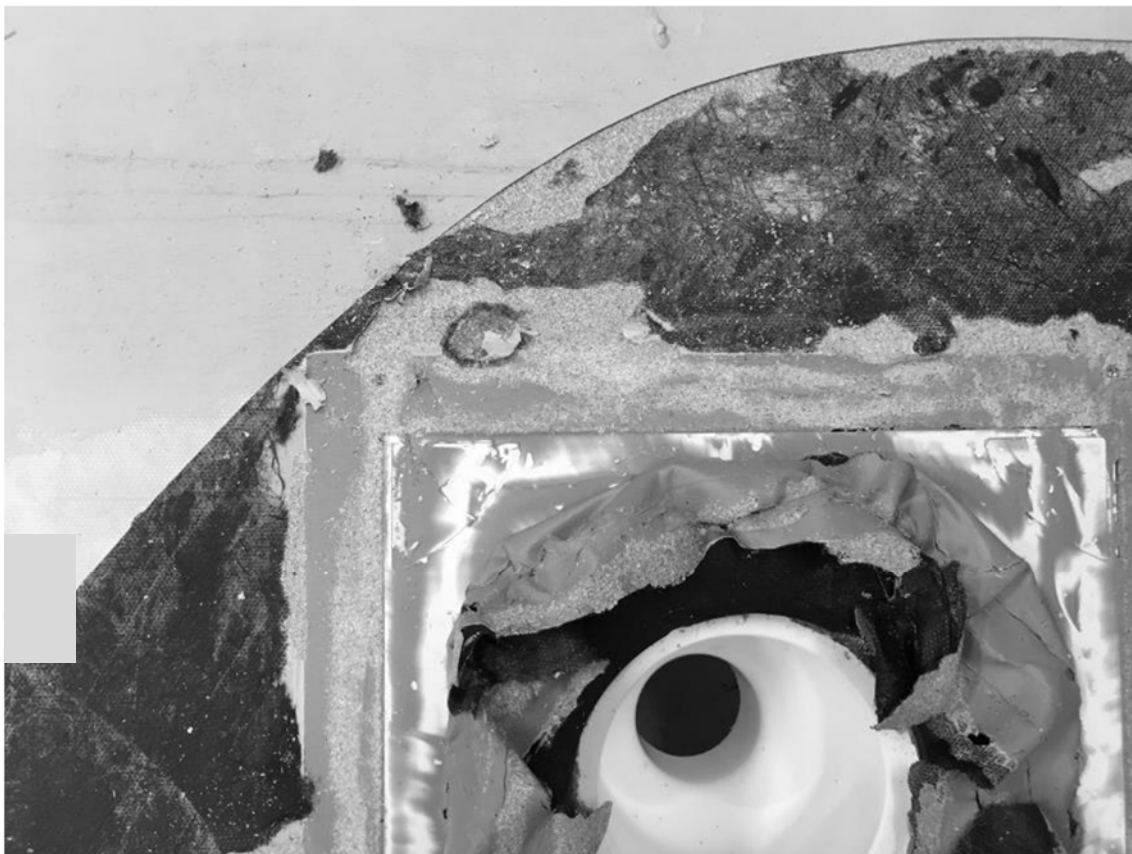
Punkt 15: Det fanns en mycket liten blöt fläck vid kanten av brunnsmanschetten, storlek ca 2 x 2 cm.

Bild 7. Punkt 15. Mycket litet läckage vid kanten av brunnsmanschetten vid Purusbrunnen

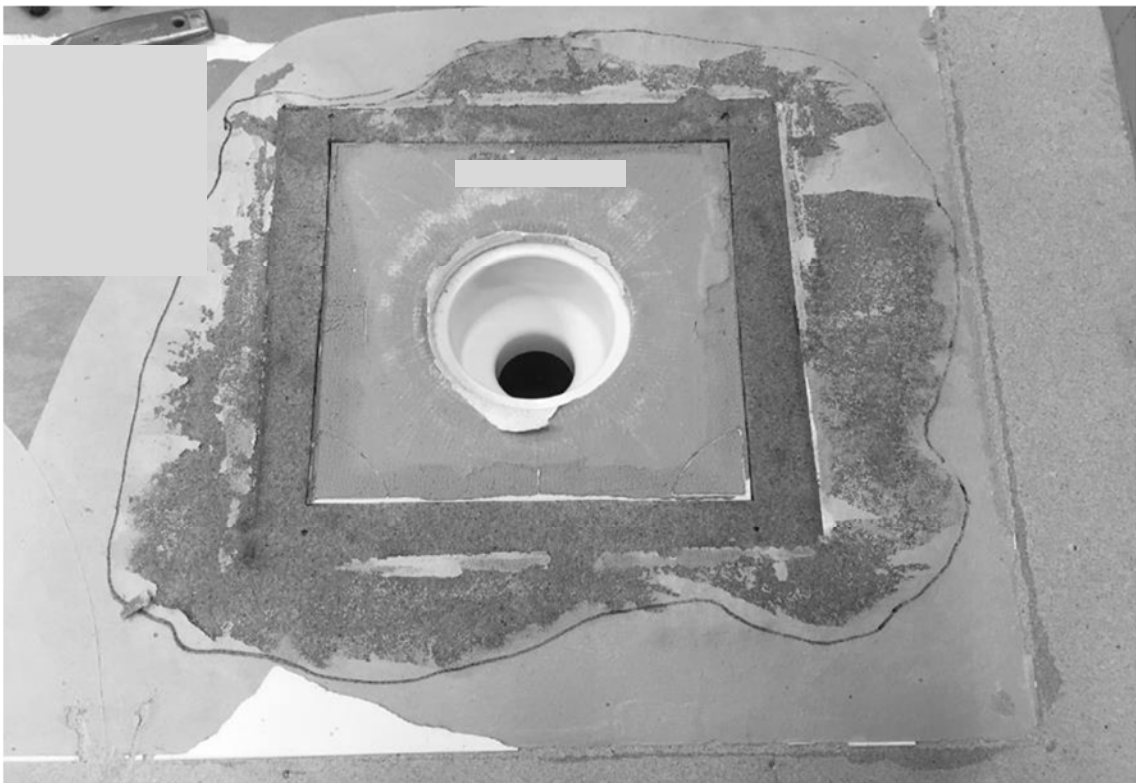
Bild 9. Punkt 15. Läckage kring Purusbrunnen, bredd 5–15 cm. Läckaget uppstod redan vid första vattenfyllningen.

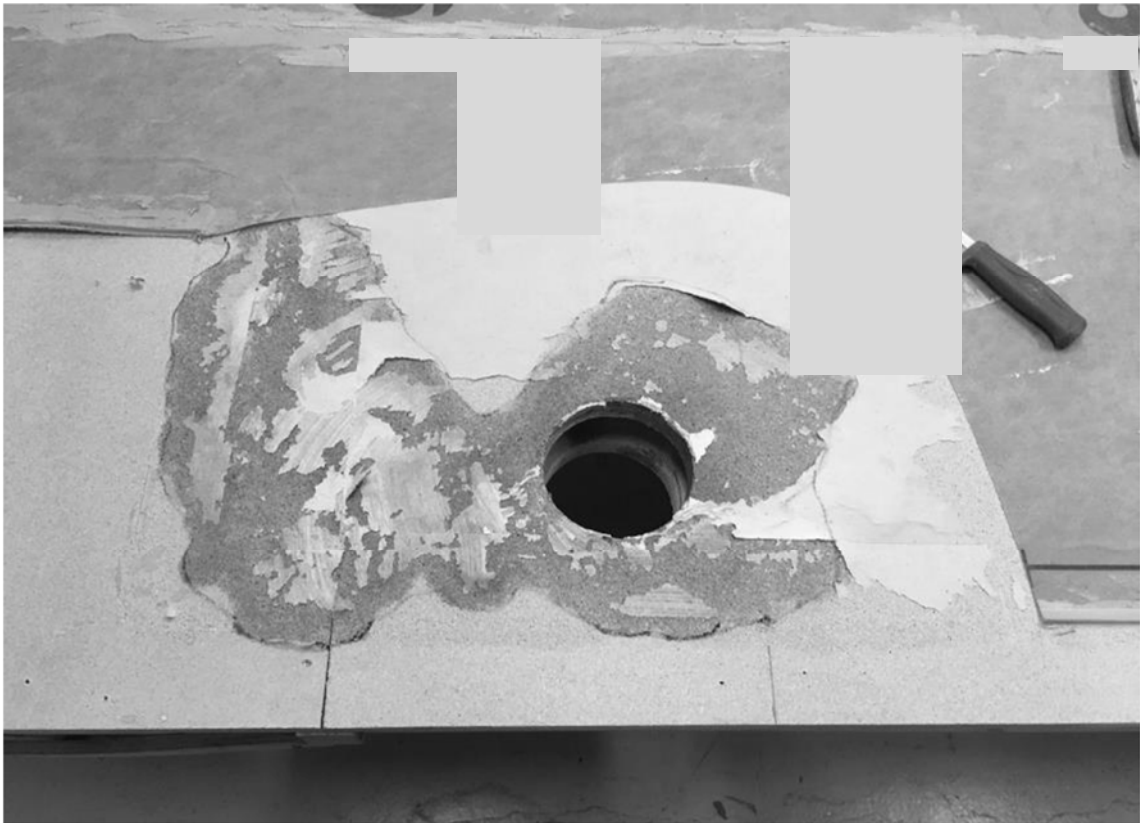
Bild 12. Punkt 2, 3, 4, 5 och 13: Sammanhängande större läckage vid stora avloppsröret samt inner- och ytterhörn, storlek ca 50x 25 cm.

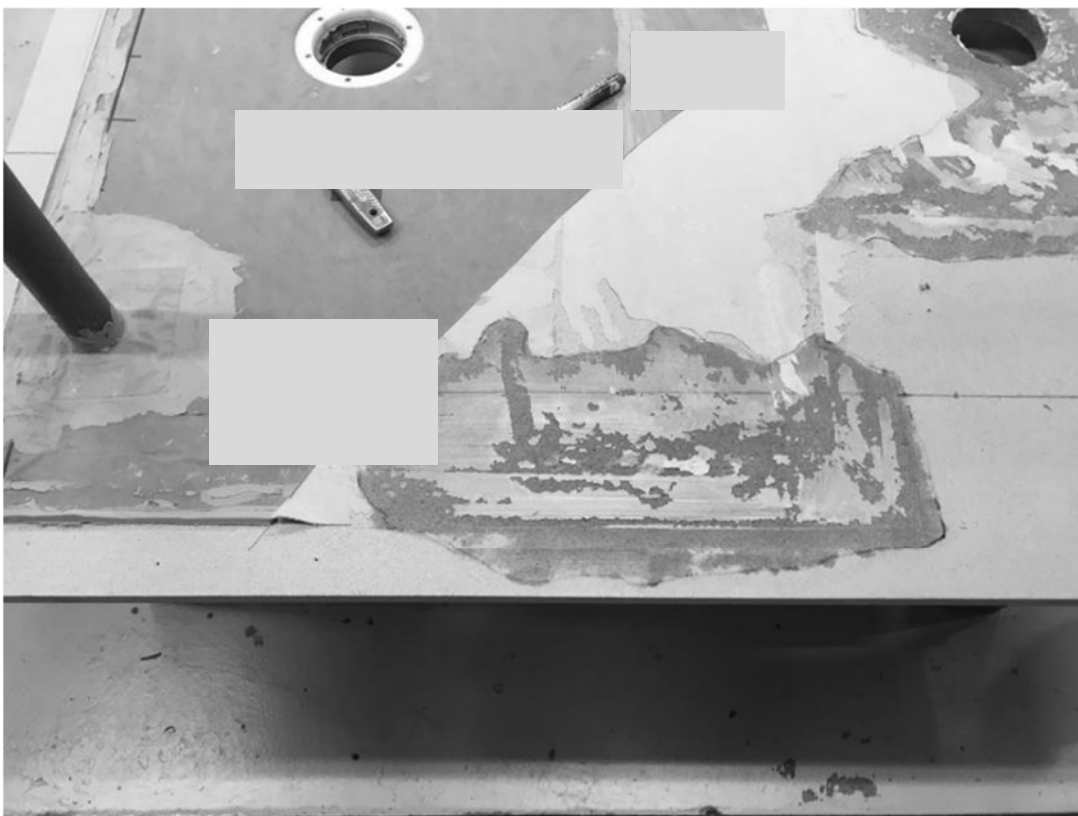
Bild 13. Punkt 6, 7 och 8: Sammanhängande större läckage vid innerhörn, storlek ca 50x20 cm.

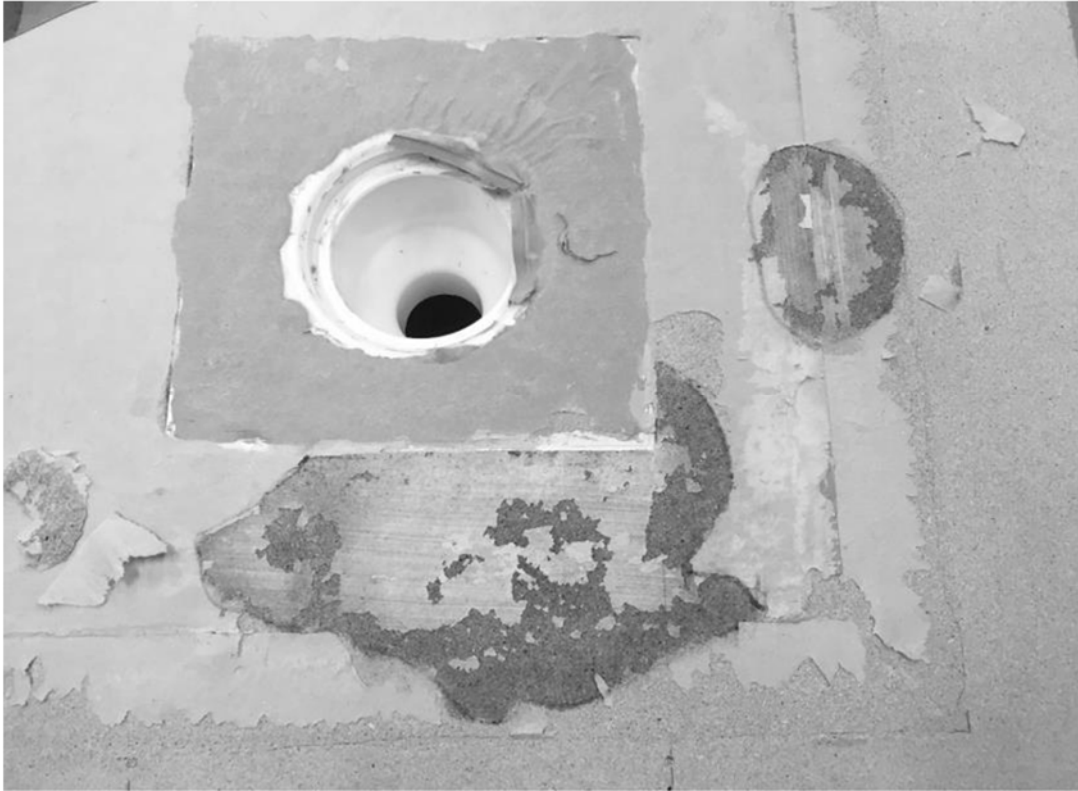
Bild 14. Punkt 2, 12 och 15

Punkt 2 och 15: Sammanhängande större läckage, storlek ca 30 x 20 cm.

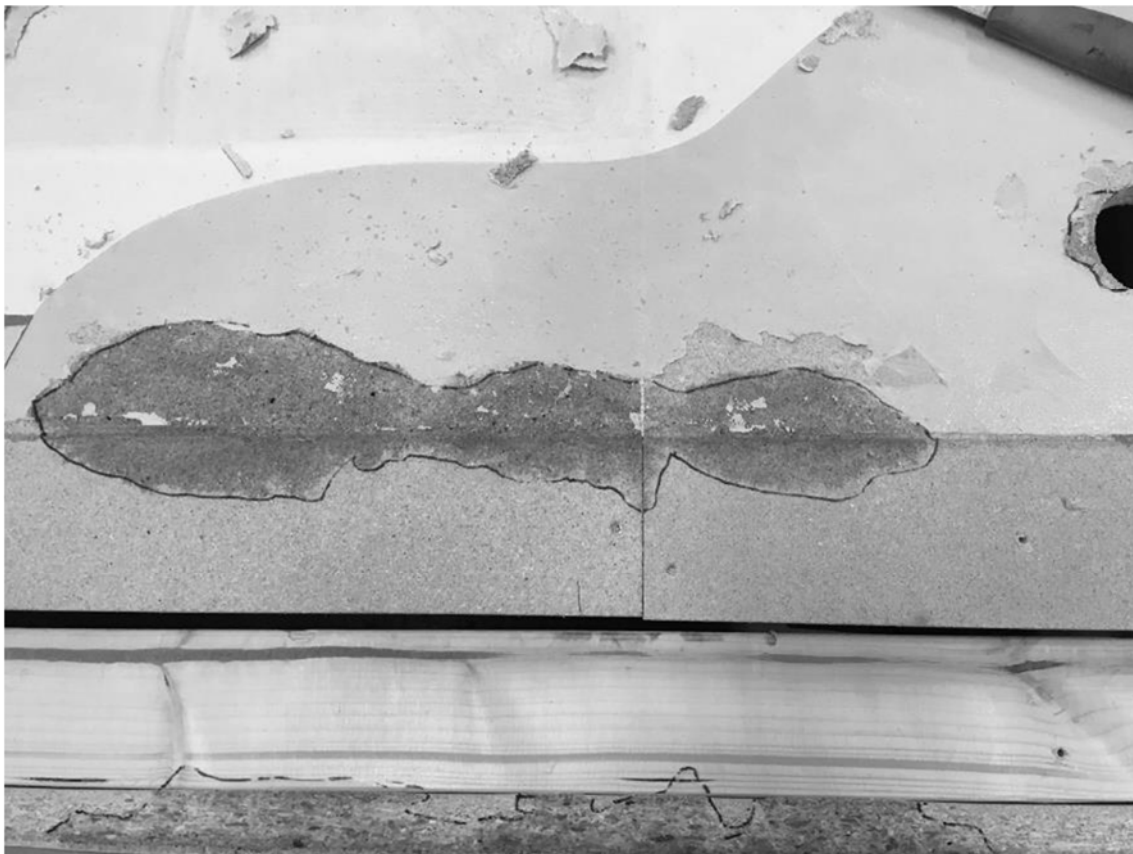
Bild 15. Punkt 10: Läckage i golv-väggvinkeln, längd 30–40 cm, bredd 1–3 cm.

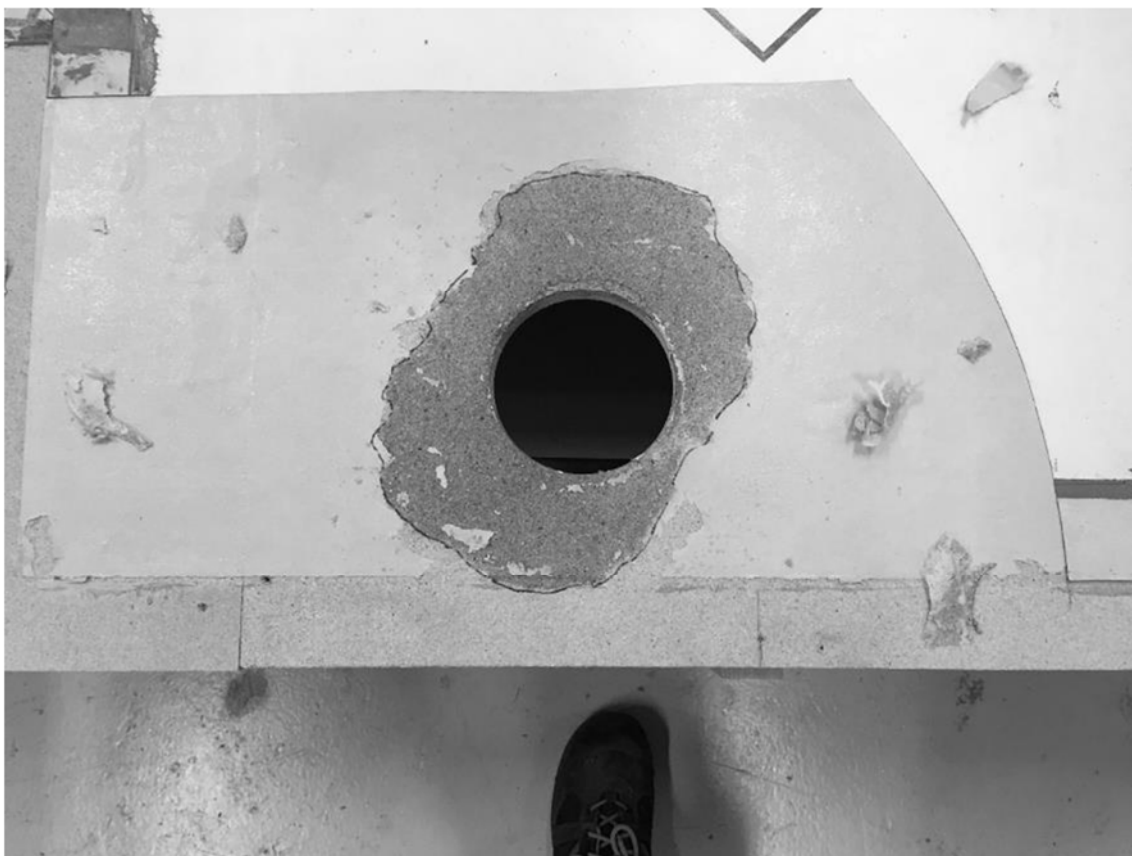
Bild 16. Punkt 13: Läckage kring hela avloppsröret DN110, bredd 5–10 cm.

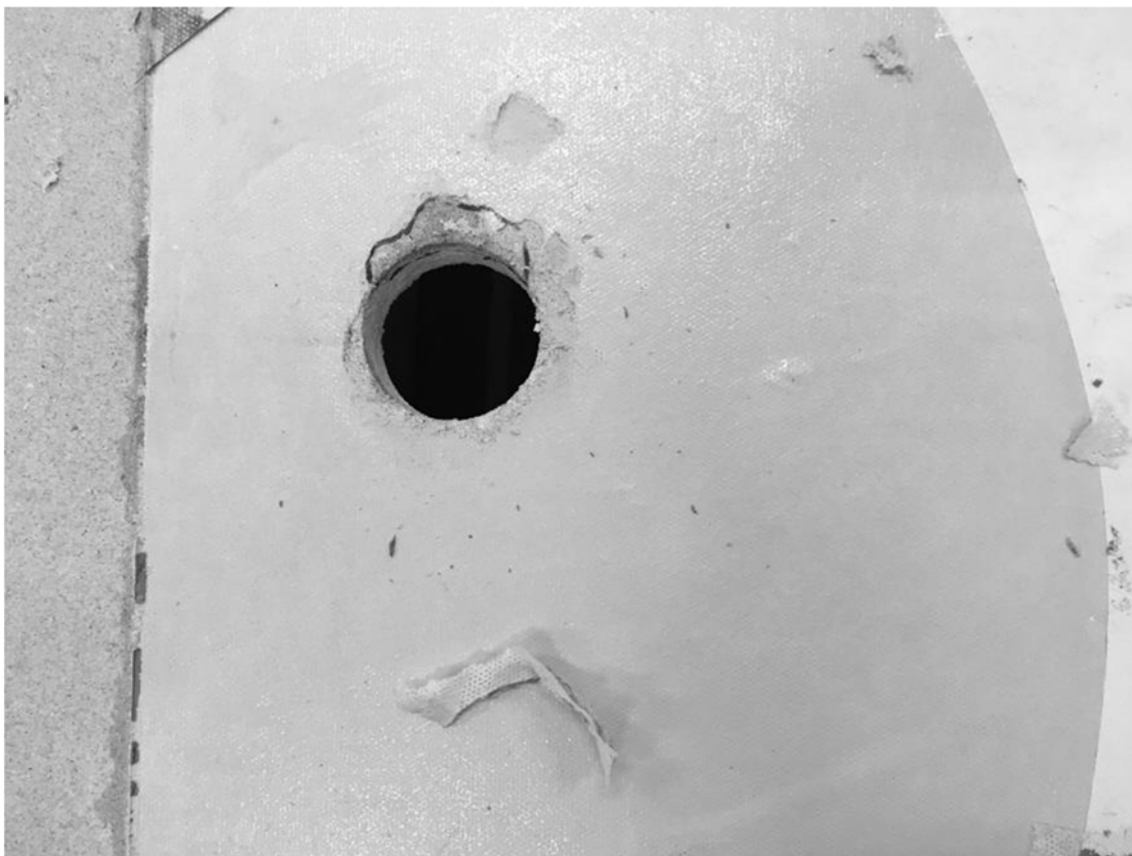
Punkt 14: Mindre läckage vid avloppsröret DN50, längd ca 5 cm, bredd ca 1 cm.

Bild 17. Punkt 14: Mindre läckage vid avloppsröret DN50, längd ca 5 cm, bredd ca 1 cm.

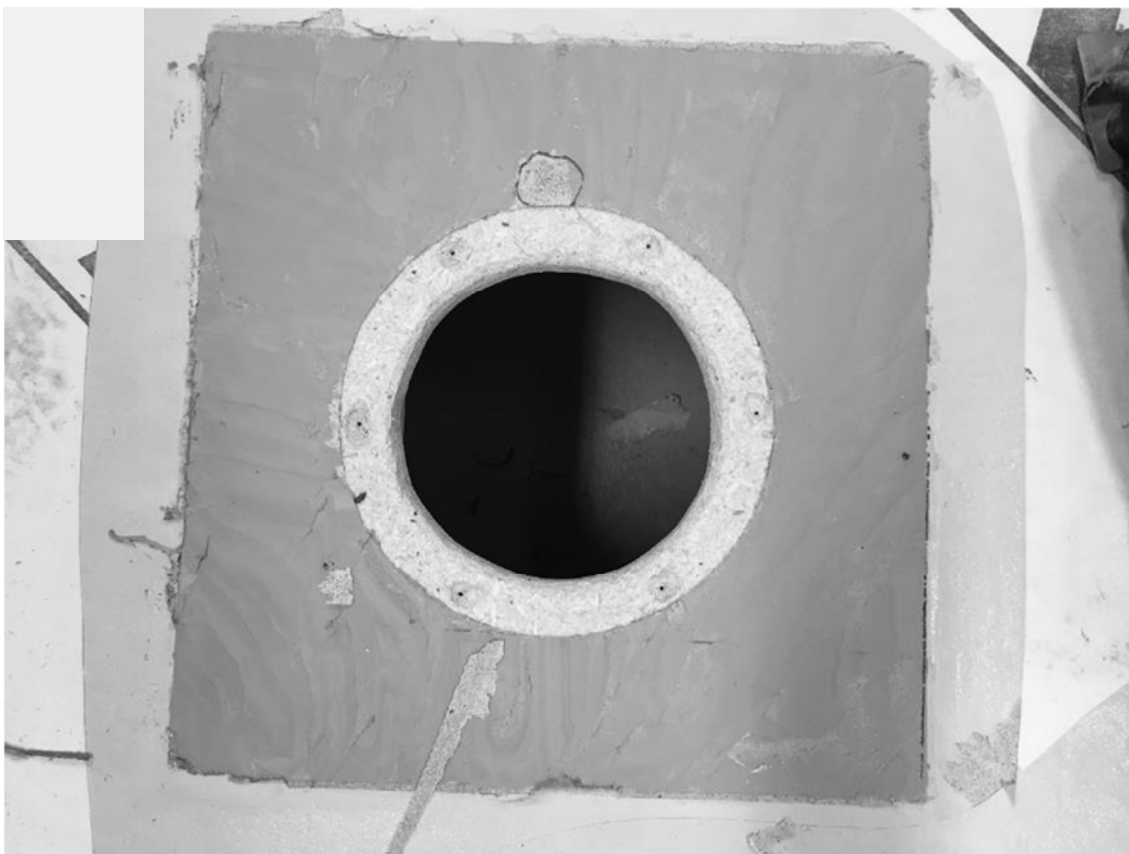
Bild 18. Punkt 17: Mindre läckage vid brunnsflänsen för Blücherbrunnen, diameter ca 3 cm.

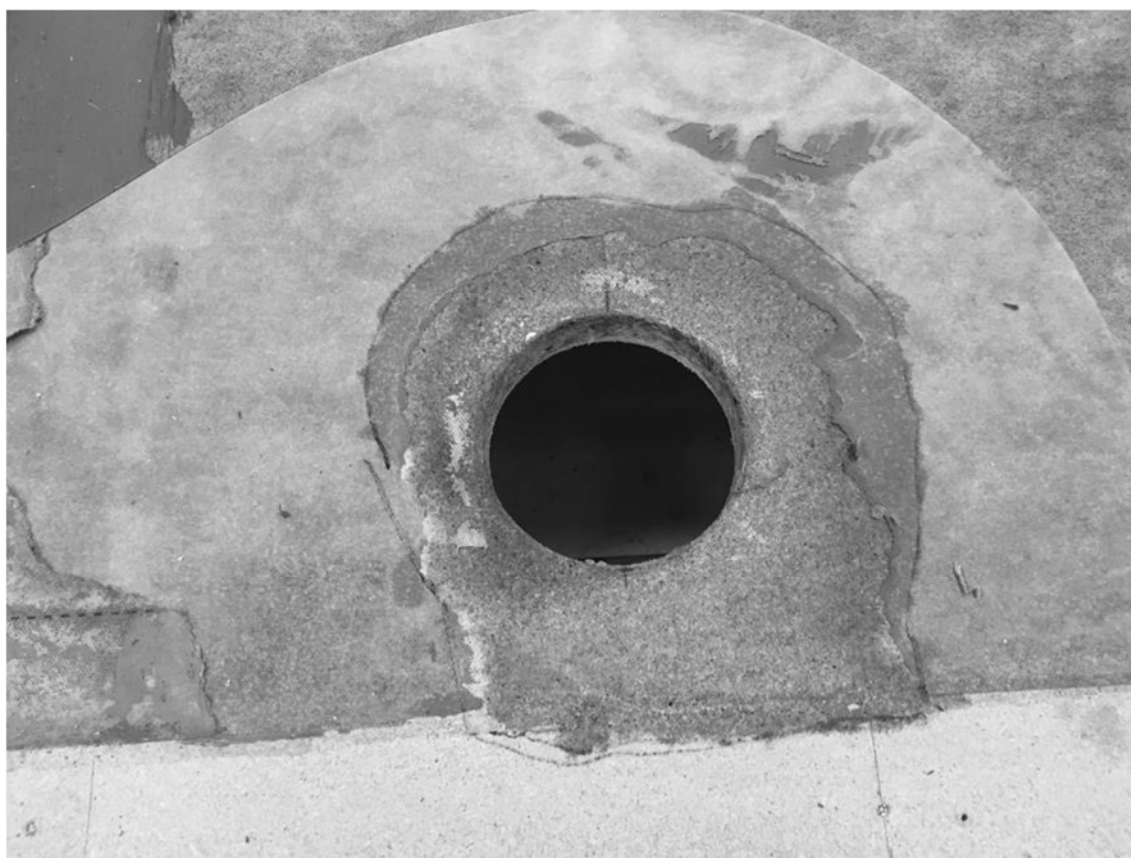
Bild 19. Punkt 13, läckage i kring det stora avloppsröret, DN110.

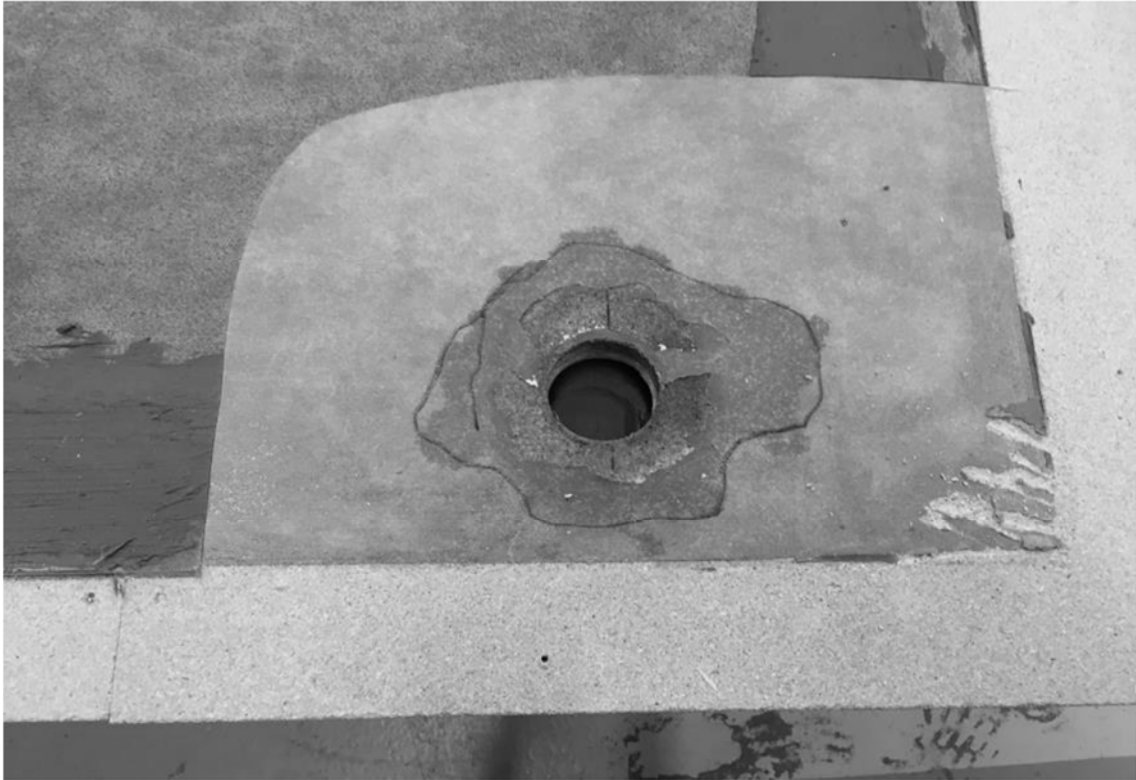
Bild 20. Punkt 14, läckage kring det lilla avloppsröret, DN50.

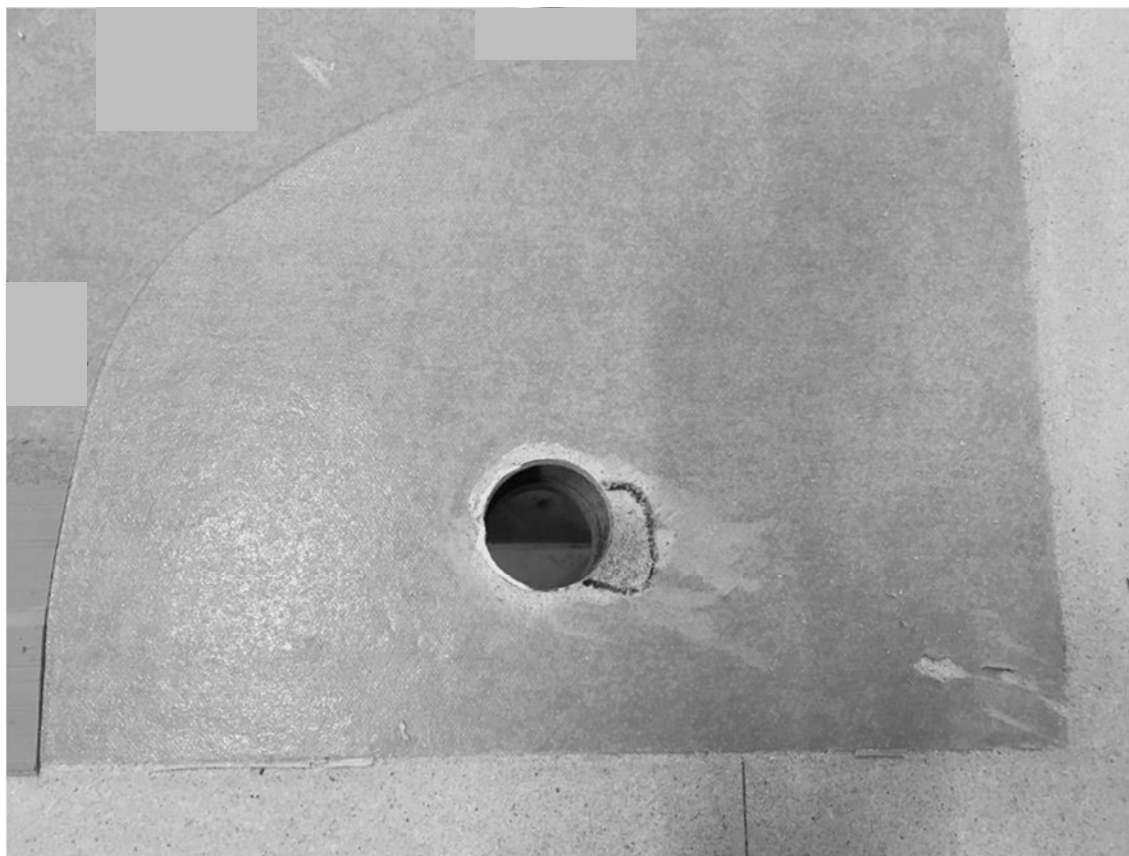
Bild 21. Punkt 14: Litet läckage vid det lilla avloppsröret DN50, storlek ca 2 x 5 cm.

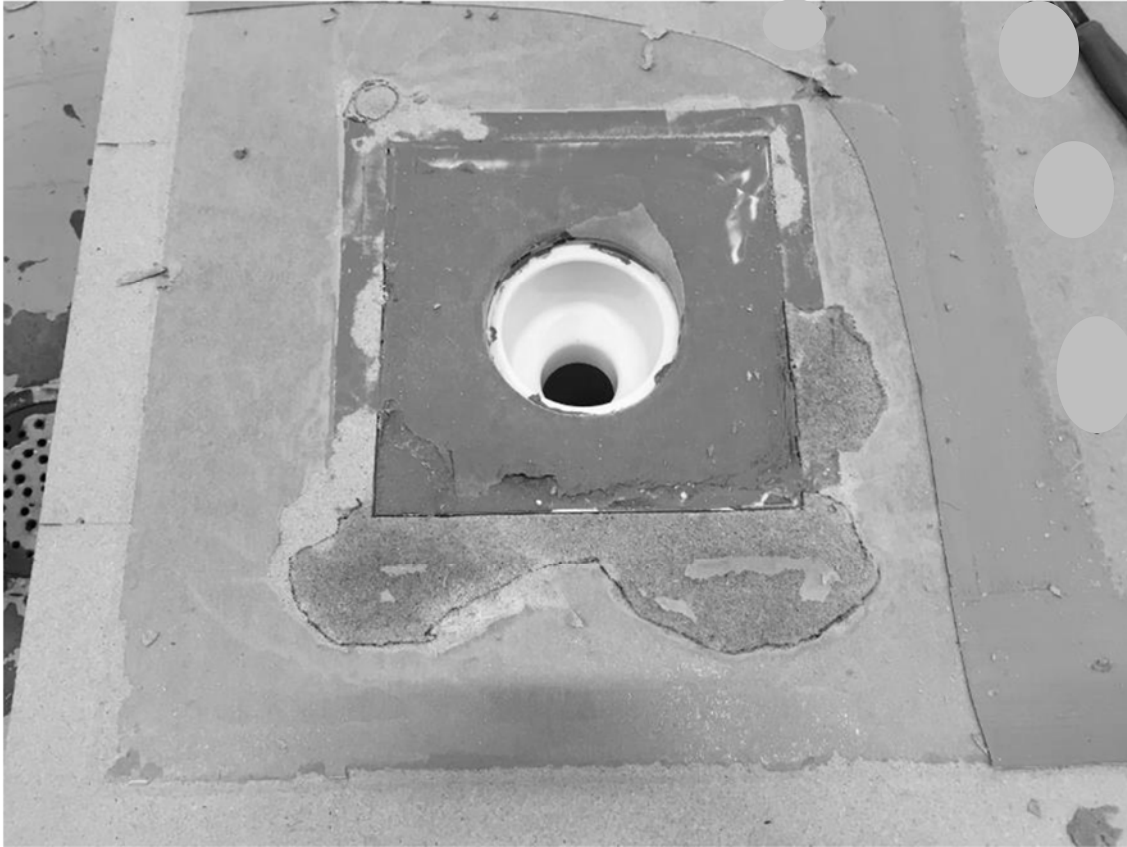
Punkt 15: Läckage kring ca 1/3 av monteringsplattans storlek, längd ca 45 cm, bredd 5–10 cm.

Bild 22. Punkt 15: Läckage kring Purusbrunnen, ca 1/3 av monteringsplattans omkrets, bredd

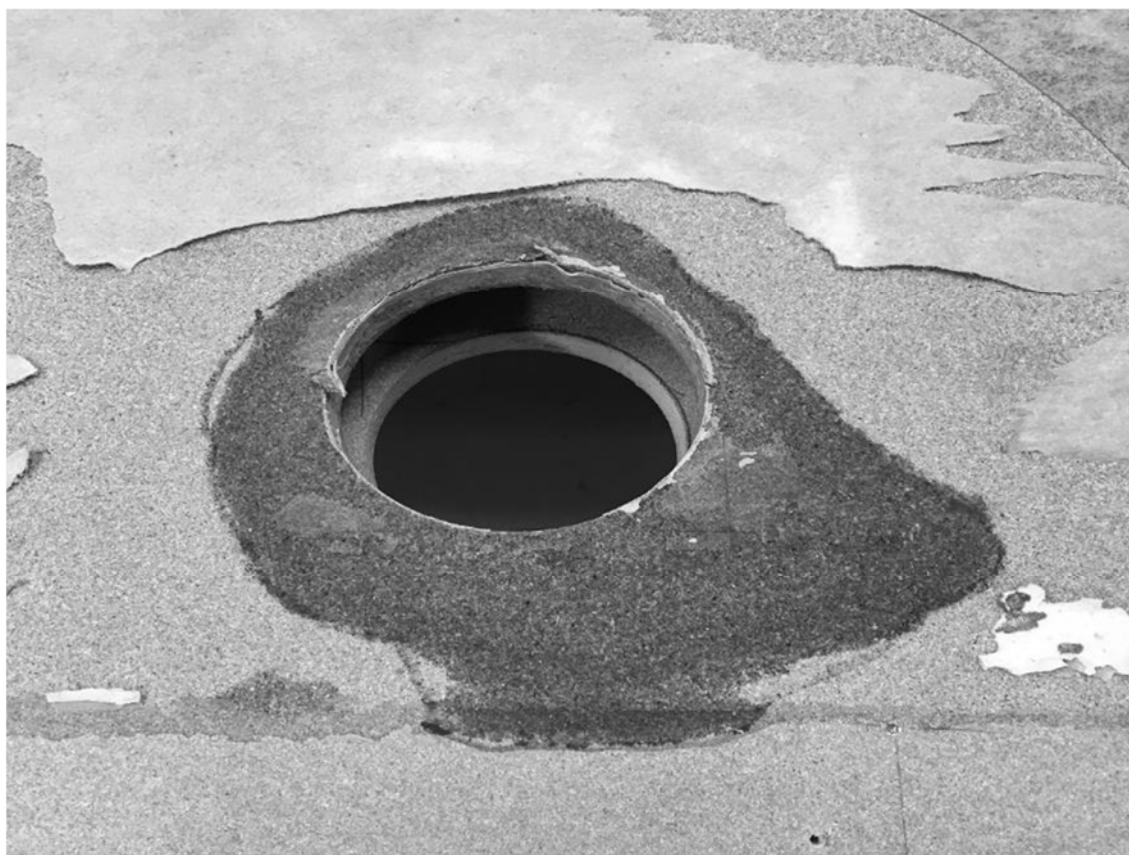
Punkt 13: Det fanns ett läckage runt hela röret, bredd 2–10 cm.

Bild 23. Punkt nr 13: Läckage kring det stora avloppsröret, DN110, bredd 2–10 cm.

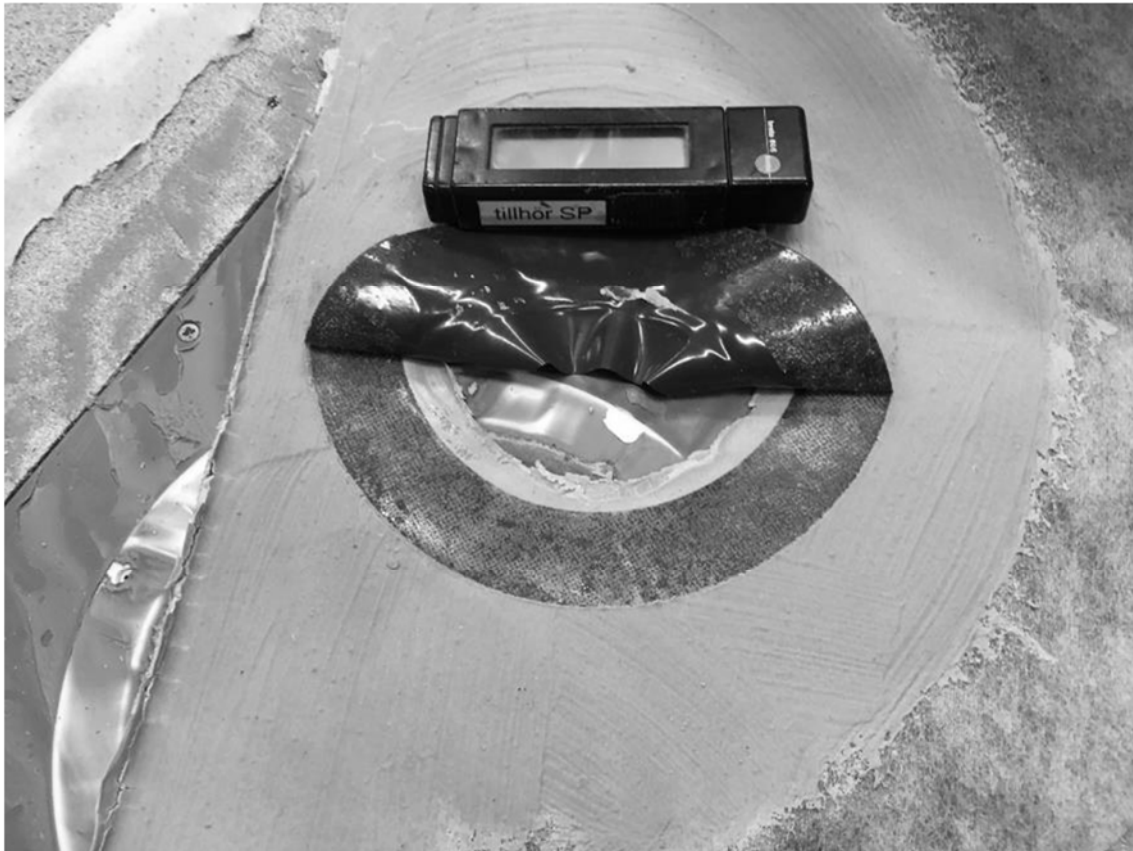
Bild 24. Punkt nr 13: Delaminering hos rörmanschetten vid det stora avloppsröret, DN110

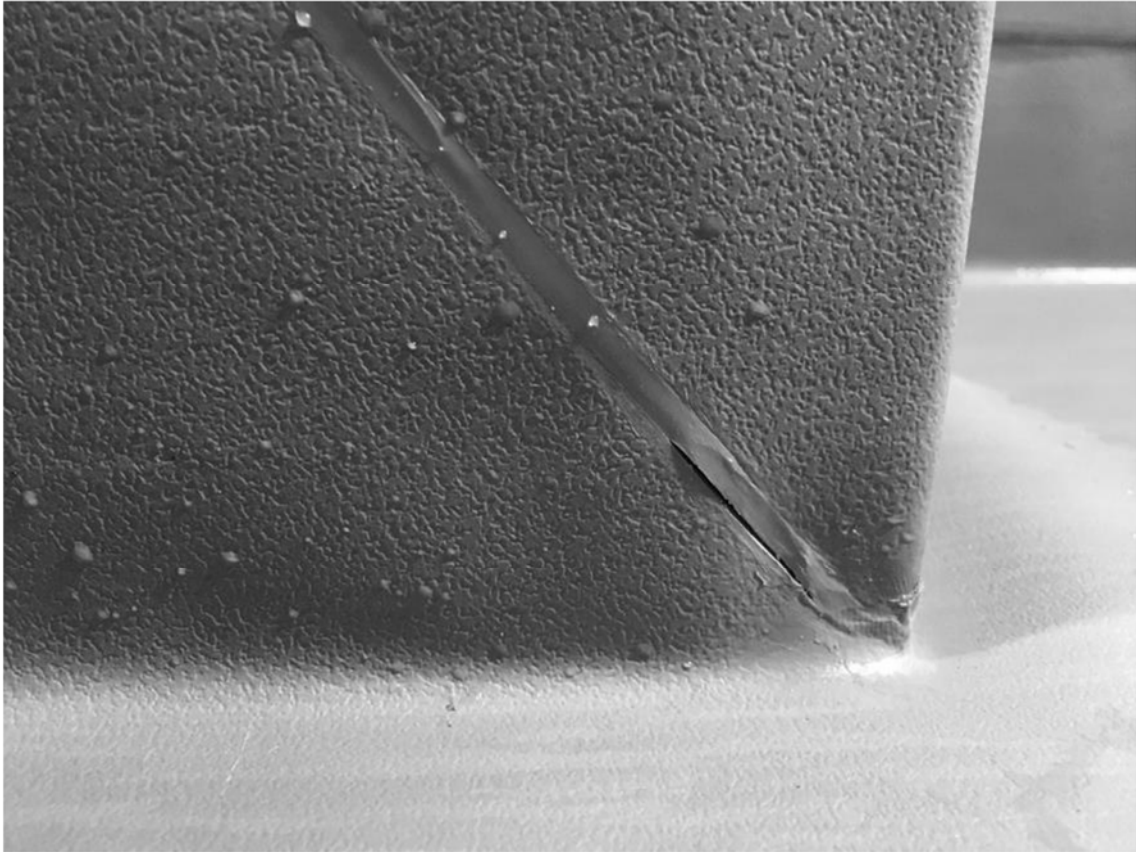
Punkt 2+3+4+5+6+7+8+9+10+13+14: Ett större sammanhängande läckage som täcker mer än halva golvytan. En svets har spruckit vid ytterhörnet, sprickans längd uppskattas till ca 3 cm. Det är troligt att detta har orsakat hela skadan. Det är dock inte möjligt att helt utesluta andra läckageställen i detta området.

Bild 25. Spricka i svets vid ytterhörn, längd ca 3 cm.

Inspektion av lådans utsidor har gjorts under hela provningstiden. Efter provningsmomentet som innehåller besprutning med omväxlade varmt ( $60 \pm 3$  °C) och kallt ( $10 \pm 3$  °C) vatten konstaterades efter 1500 cykler att en svets vid ytterhörnet har spruckit och att det har uppstått ett stort vattenläckage. För att kunna fortsätta provningen så tätades sprickan med en MS-polymer.

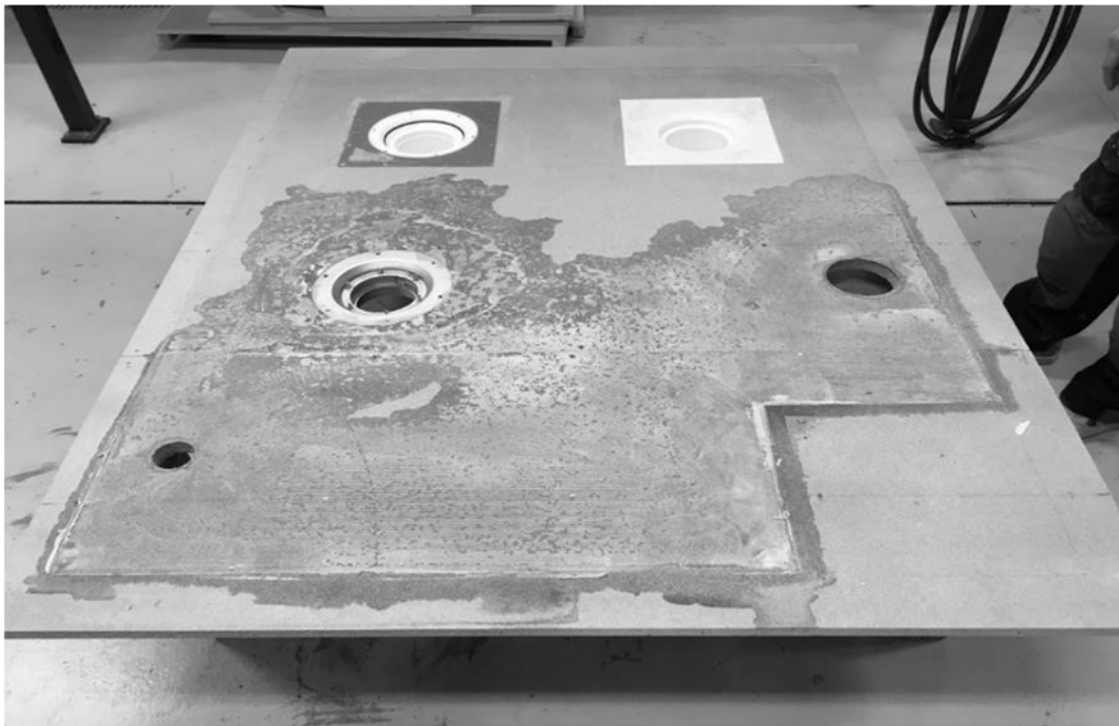
Bild 26. Ett större sammanhängande läckage

Punkt 2+3+4+5+6+7+8+9+10+13+14: Ett större sammanhängande läckage som täcker mer än halva golvytan. En svets har spruckit vid ytterhörnet, sprickans längd uppskattas till ca 3 cm. Det är troligt att detta har orsakat hela skadan. Det är dock inte möjligt att helt utesluta andra läckageställen i detta området.

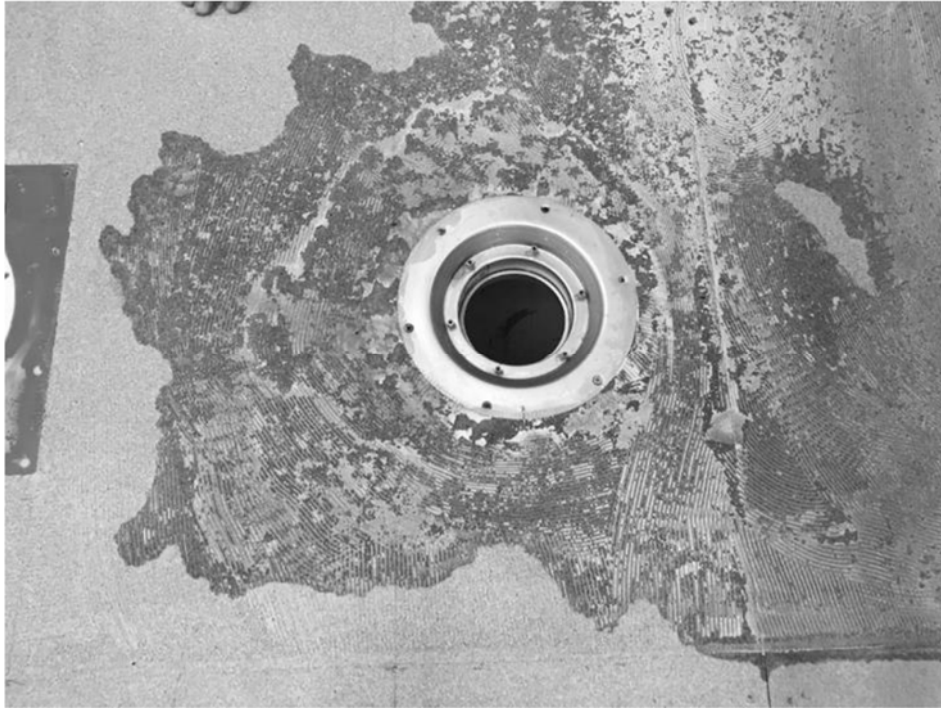
Bild 27. Blött runt hela Blücherbrunnen
