# Varför sker en cykelolycka egentligen?

Analys av händelser då Hövdingar har löst ut

VTI rapport 1178  
Utgivningsår 2023  
[vti.se/publikationer](https://vti.se/publikationer)

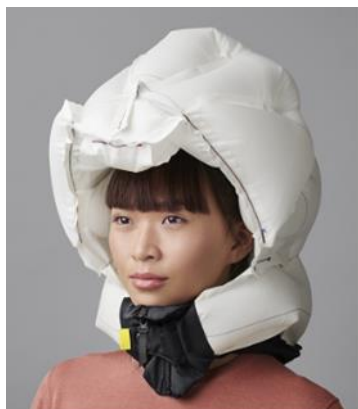
*Figur 1. Hövding som löst ut. Bilden publicerad med tillstånd av Hövding (beskuren). Foto: Alexander Crispin.*

Hövding är ett huvudskydd för cyklister som består av en airbag inuti i en krage som bärs kring halsen. När cyklisten aktiverat hjälmen, dvs. knäppt igen den, registreras cyklistens rörelsemönster. Avviker det från ett normalt rörelsemönster (tillräckligt kraftiga accelerationer), löser airbagen ut på mindre än 0,1 sekund.

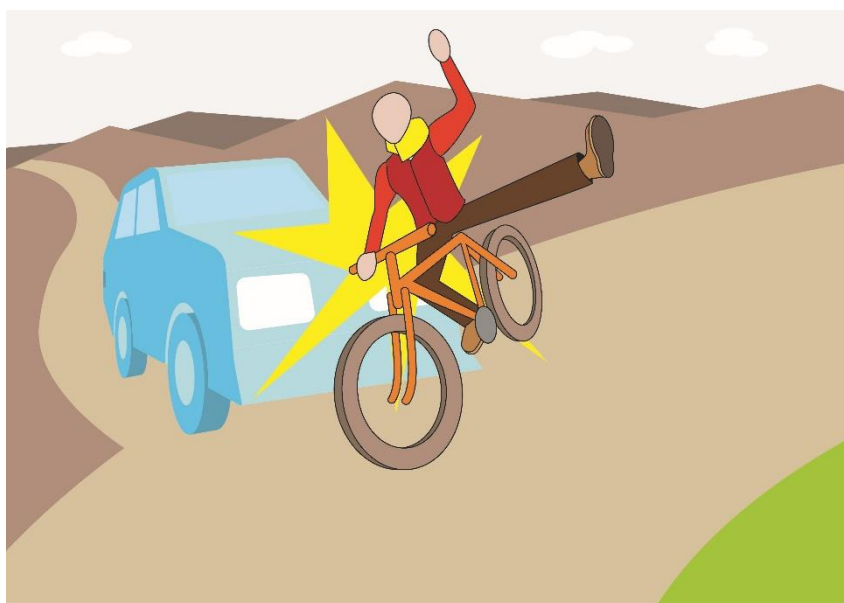
Figur 4. Beskriver Eriks händelse. Illustration: Peter Wetterberg, Typografitti.

Det var tidig gryning, och fortfarande mörkt ute, när Erik, 27 år, en av de första dagarna i februari som vanligt cyklade till arbetet. Erik cyklar så gott som varje dag och den här morgonen började precis som alla andra. Han kände sig frisk och utvilad, och han hade inte bråttom. Vägbanan var torr och det var inte särskilt mycket trafik när Erik i lika hög hastighet som vanligt (knappt 20 km/h) närmade sig en cirkulationsplats som han visste var olycksdrabbad. Det var inte dålig sikt på platsen men det var rörigt med mycket bilar och ljus vilket gör det svårt att urskilja vad som var vad. Erik var väl medveten om vilka regler som gäller i cirkulationsplatser när han med fortsatt hög hastighet cyklade in i den. Plötsligt körde en bil in i cirkulationsplatsen och rakt in i Eriks högra sida och föraren ställde sig på bromsen. Erik slog i höft och överarm samtidigt som huvudet slog i asfalten och Hövdingen löste ut. Erik såg bilen någon sekund innan han blev träffad och sedan gick allt väldigt fort. Erik blev både överraskad och skrämmd men kom snabbt på fötter. Efteråt stod han och tittade rakt ut i intet en lång stund innan han gick till sitt arbete som bara ligger 100 meter ifrån olycksplatsen. Väl framme pratade han med sin chef och sedan jobbade han på som vanligt. Föraren blev också skräddad men lämnade platsen efter att Erik sagt att allt var okej. Eriks skador blev lindriga och han behövde inte uppsöka sjukvård. På cykeln kröktes en trampa, styret skadades och en reflex gick sönder. Vid tiden för olyckan var det ganska mörkt i cirkulationsplatsen och trots att det fanns både reflexer och ljus på cykeln missade föraren honom. Erik anser att olyckan självklart var förarens fel samtidigt som han rannsakar sig själv och menar att det var oförsiktigt av honom att cykla in i cirkulationsplatsen i så hög

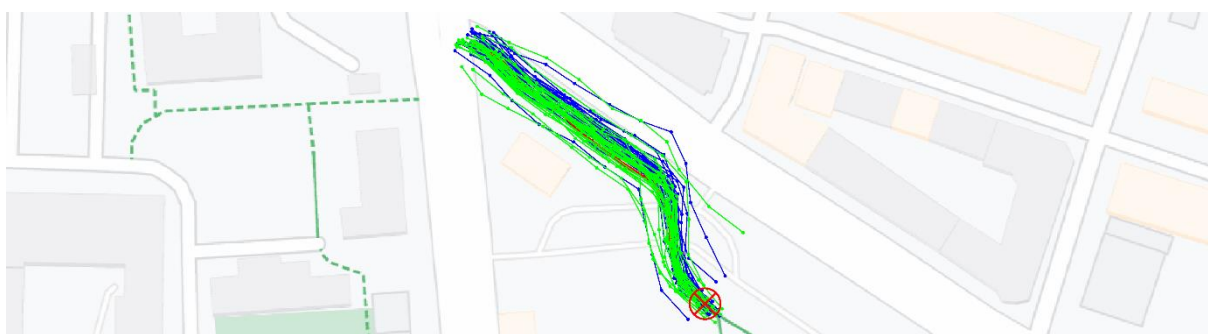
Figur 8. Bilden visar Saras väg genom busstorget. Blå linjer representerar Saras resor före olyckan, den röda linjen den resa där olyckan (röd ring) inträffade och gröna linjer representerar resorna efter olyckan.

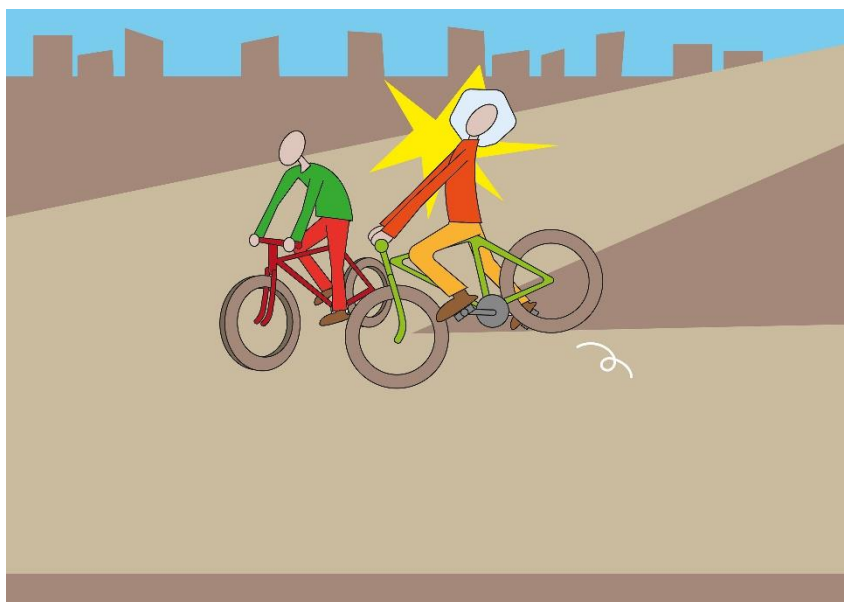
Figur 10. Beskriver Anders händelse. Illustration: Peter Wetterberg, Typografitti.

Det var mitt på dagen när, Anders, 61 år, i slutet av mars cyklade med sin hopfällbara elcykel på en cykelbana någonstans i Stockholms city för att hälsa på sina vänner. Anders cyklar minst tre gånger i veckan för att handla, besöka vänner eller uträtta andra ärenden. Denna dag kände han sig frisk och utvilad, och han hade inte bråttom. I fullt dagsljus och torrt väglag stannade Anders för rött ljus i en korsning utan särskilt mycket trafik. Anders cyklar samma sträcka 2–3 gånger i månaden, är väl medveten om vilka regler som gäller på platsen och hade bra koll på vad som hände runt omkring honom. När ljuset slog om till grönt hade Anders precis ställt sig på trampan för att få upp farten och kunna fortsätta rakt fram då en cyklist i hög fart passerade och svängde tvärt framför honom till höger. För att inte köra på cyklisten tvingades Anders tvärbromsa varpå cykelns små däck gjorde att bakdäcket släppte från underlaget medan framdäcket stod stilla. Anders lyckades både få stopp på cykeln och undvika att flyga över styret men i samband med att cykeln tippade framåt löste Hövdingen ut. Det hela gick mycket fort och Anders blev både överraskad, rädd och arg. Flera personer såg vad som hände men varken cyklisten eller någon av de andra kom fram till Anders och frågade hur det hade gått. Anders skadades inte utan kunde på egen hand ta sig över övergångsstället och därefter trampa vidare. Anders anser att den andra cyklisten agerat vårdslöst och att olyckan i mycket stor utsträckning kunde ha undvikits om cyklisten visat hänsyn och hållit avstånd. Han anser också att cykelbanorna i centrum är felaktigt utformade och för smala. Efter olyckan har Anders inte ändrat sitt beteende utan fortsatt att cykla som vanligt.
