# Funktionsprovning av tätskiktsystem för våtutrymmen 2016

SP Sveriges Tekniska Forskningsinstitut

SP Rapport 2016:60  
ISSN 0284-5172  
Borås 2016

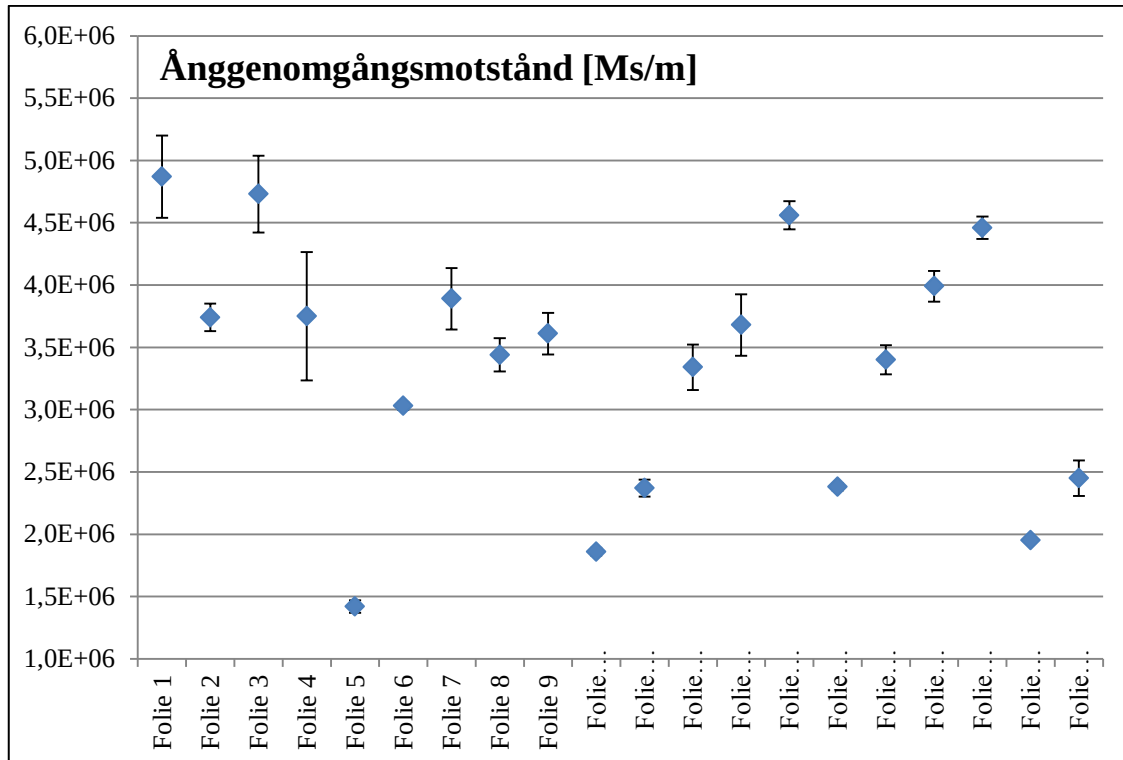
Förutom sex folier visar alla ett resultat mellan 3,0 och 5,0 miljoner s/m. Undantagen är folie nummer 5, 10, 11, 15, 19 och 20 som alla har ett resultat under 2,5 miljoner s/m.

Diagram1 visar ånggenomgångsmotståndet i Ms/m för alla folier som provats 2016. Felstaplarna i diagrammet representerar utvidgad mätosäkerhet för respektive resultat.

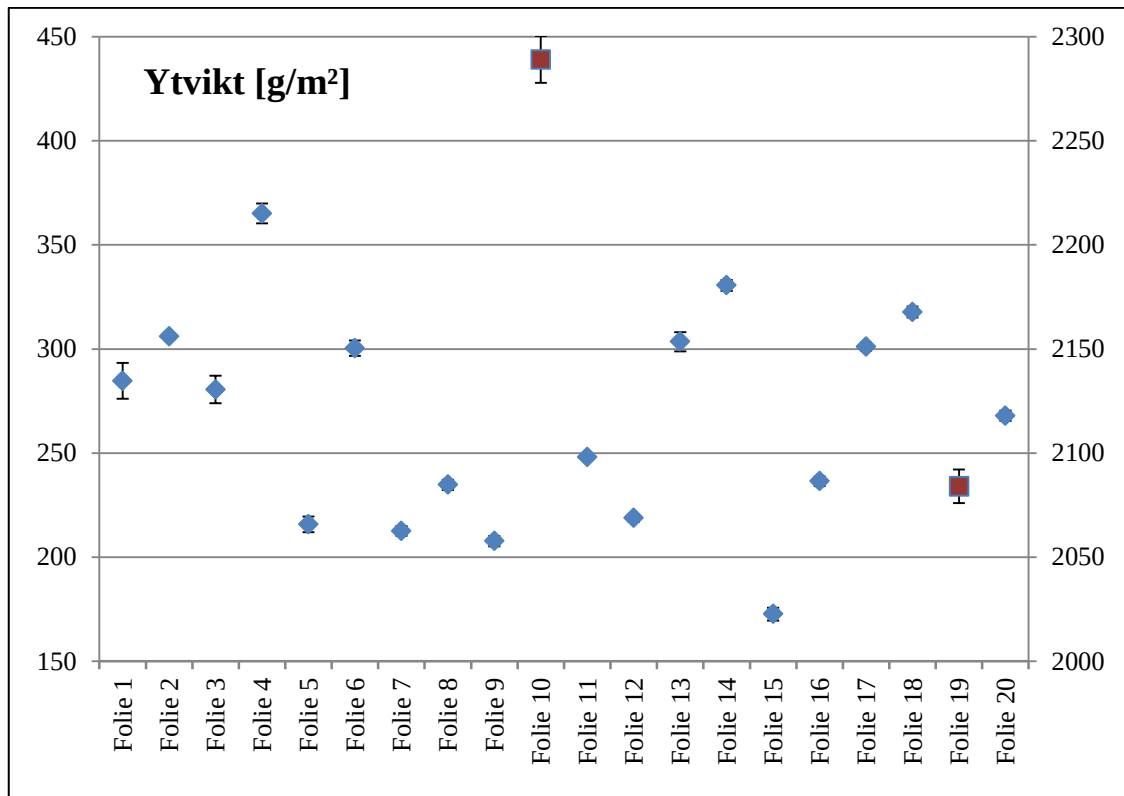
Folie 10 och 19 är ju väggbeklädnader av PVC och är svåra att jämföra med de tätskikt-folierna när det gäller ytvikt.

Diagram 2 visar ytvikten i g/m<sup>2</sup> för alla folier som provats 2016. Värderna för folie 10 och 19 läses av på den högra värdeaxeln. Felstaplarna i diagrammet representerar utvidgad mätosäkerhet för respektive resultat.
