## Funktionsprovning av tätskiktsystem för våtutrymmen 2019

Ulf Antonsson, Bengt Nordling, Ingvar Demker och  
Mia Sjöqvist

RISE Rapport 2018:81

## **Functional testing of waterproofing systems for use behind ceramic tiling based on flexible sheets 2019**

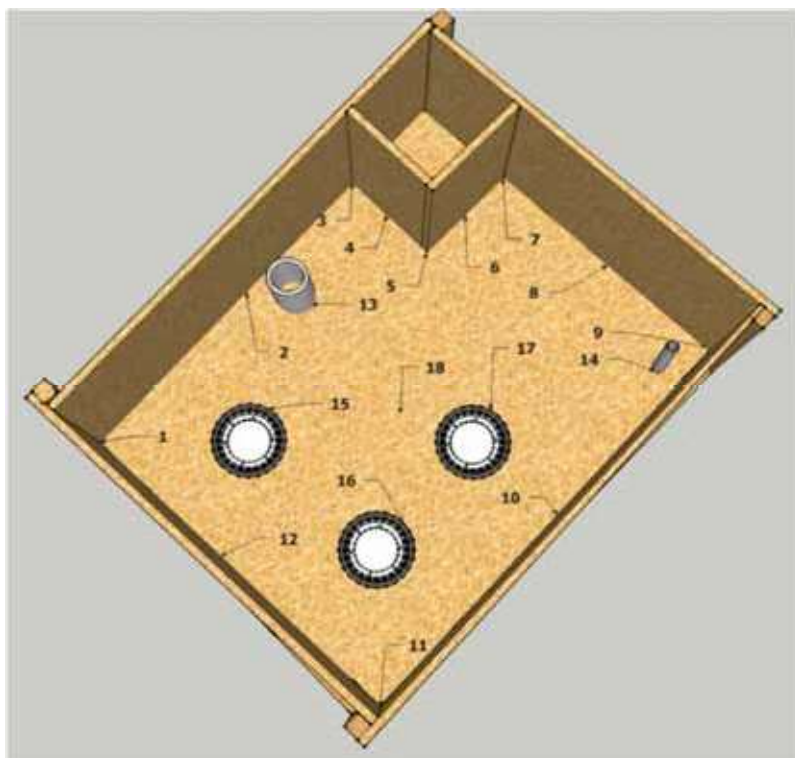
Figur 8. Kontrollpunkternas placering

Inspektion av lådans utsidor har gjorts under hela provningstiden. Redan vid första provningsmomentet, då provlådan fylldes med vatten upp till höjden 100 mm över golvet och kvarhölls i 24 h, konstaterades ett vattenläckage vid det stora avloppsroret DN110.

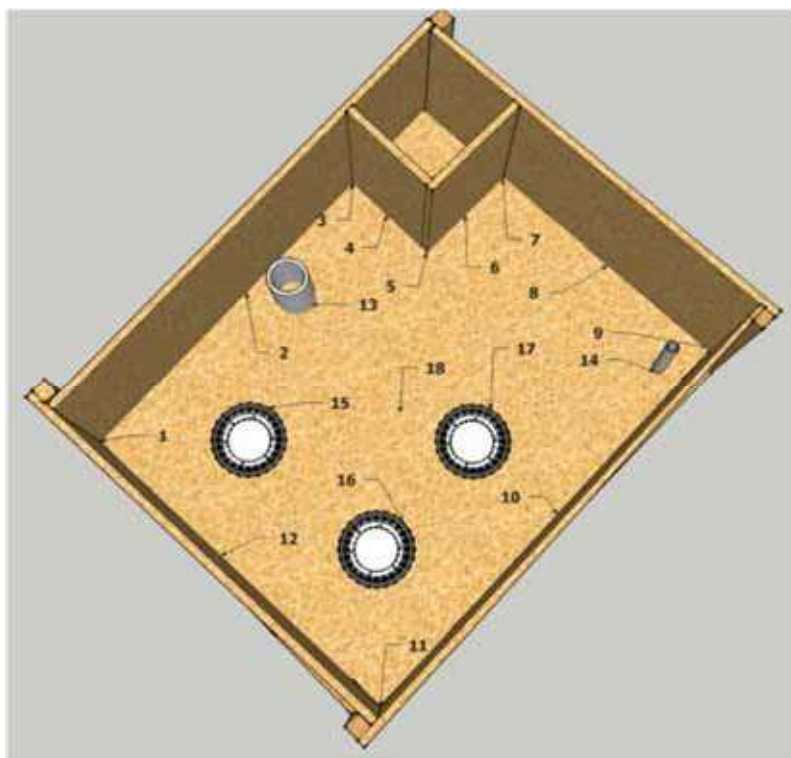
Figur 9. Kontrollpunkternas placering

Inspektion av lådans utsidor har gjorts under hela provningstiden. Redan vid första provningsmomentet, då provlådan fylldes med vatten upp till höjden 100 mm över golvet och kvarhölls i 24 h, konstaterades ett kraftigt vattenläckage vid det stora avloppsröret DN110.

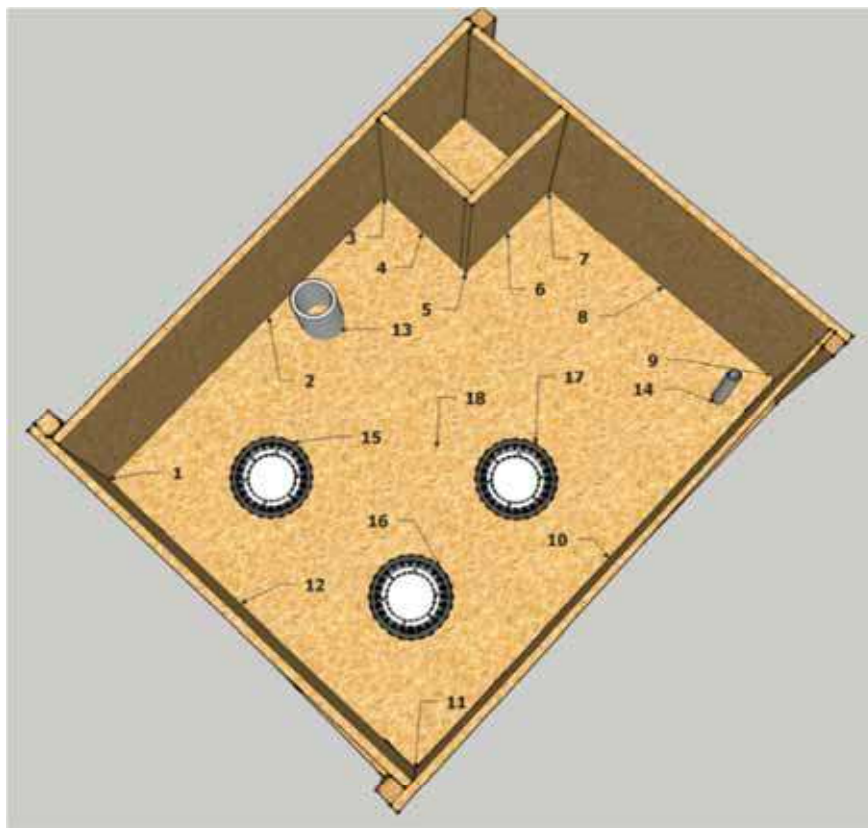
Figur 11. Kontrollpunkternas placering

Inspektion av lådans utsidor har gjorts under hela provningstiden. Vid vattenbelastning efter dynamisk belastning med sandsäck konstaterades vid inspektion från undersidan konstaterades ett läckage vid Purusbrunnen.

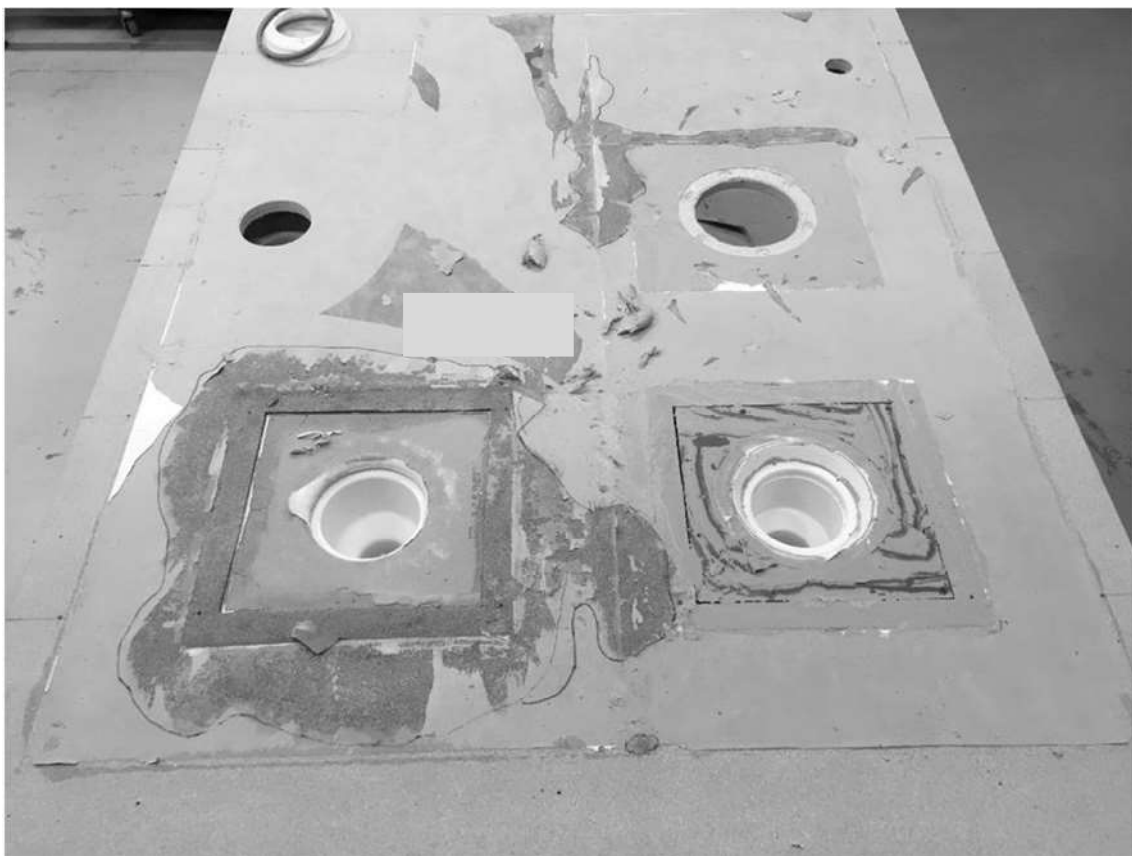
Bild 8. Översiktsbild över hela golvet med läckageställen markerade

Punkt 18: Ett mycket litet läckage upptäcktes där mittskarven ansluter mot golv-väggvinkeln på provlådans ena kortsida, storlek ca 1 x 3 cm.

Endast det vid provstarten upptäckta läckaget vid Purusbrunnen var synligt på utsidan av spånskivorna.

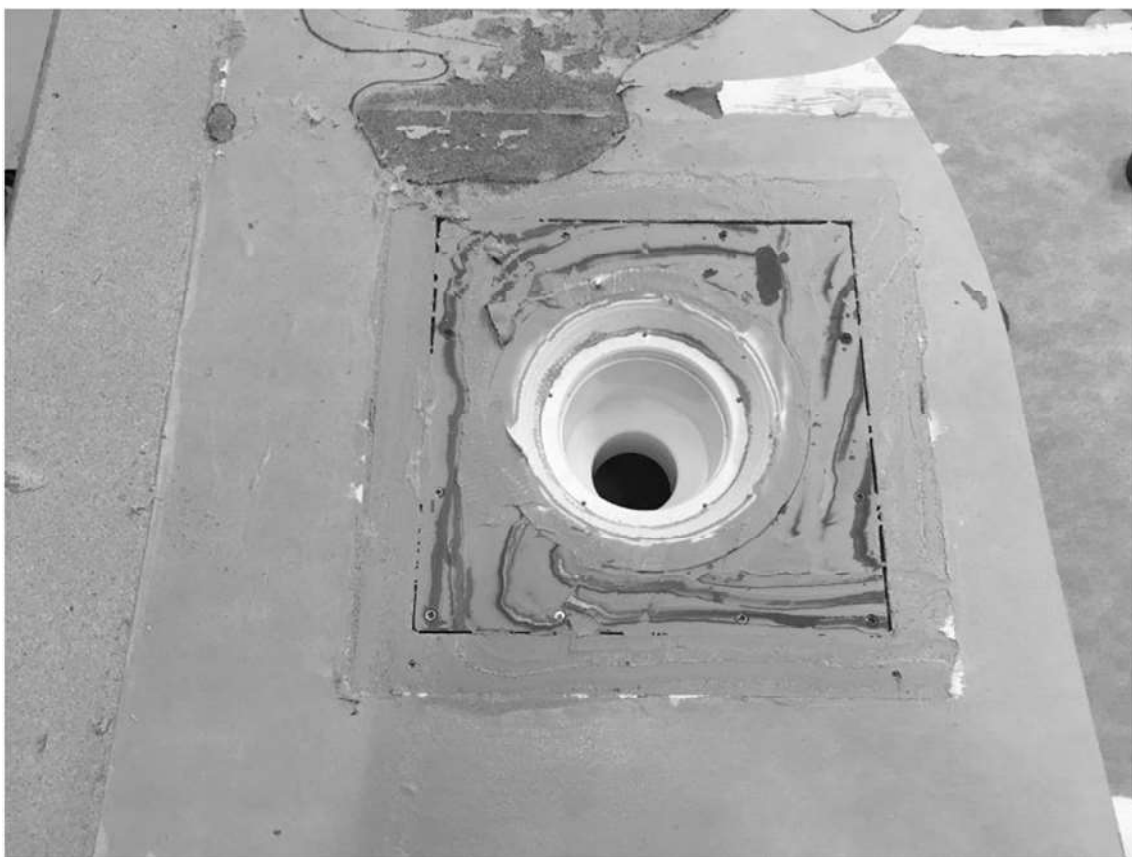
Bild 10. Punkt 16 och 18.

Punkt 16 och 18: Ett sammanhängande läckage vid Jafobrunnen och mittskarven. Det var blött längs ca halva ena kanten av Jafobrunnens monteringsplatta och under mittskarven, storlek ca 10 x 20 cm. Läckaget misstänks ha uppstått vid mittskarven och spridit sig till golvbrunnen. Läckaget hänger även samman med punkt 15 ovan.

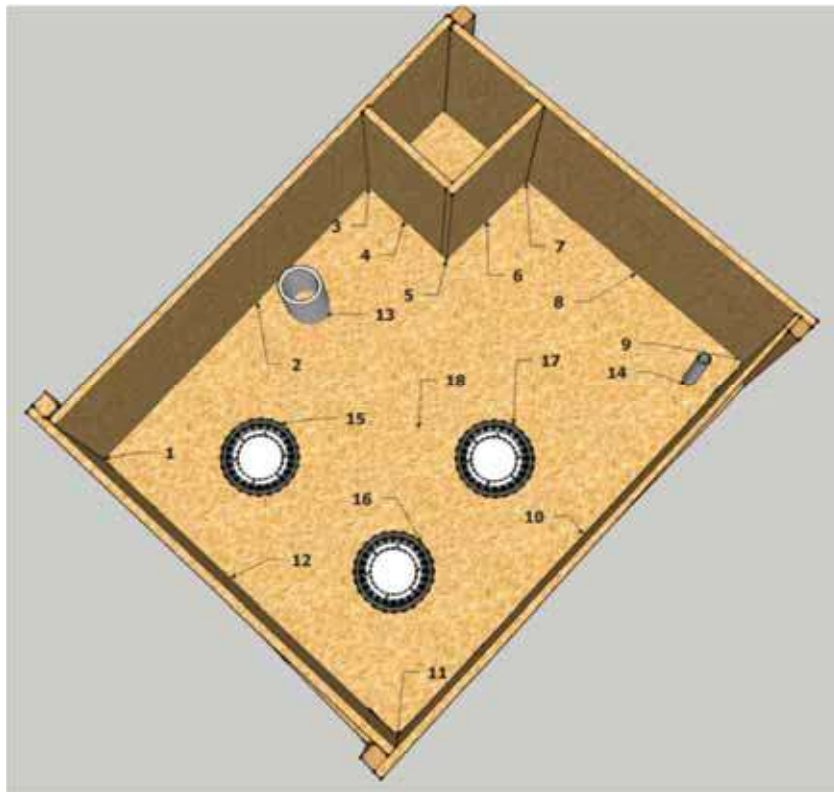
Figur 12. Kontrollpunkternas placering

Inspektion av lådans utsidor har gjorts under hela provningstiden. Vid den avslutade vattenbelastningen dygn noterades efter 3 dygn ett vattenläckage på lådans utsida mellan lilla avloppsröret och ytterhörnet.

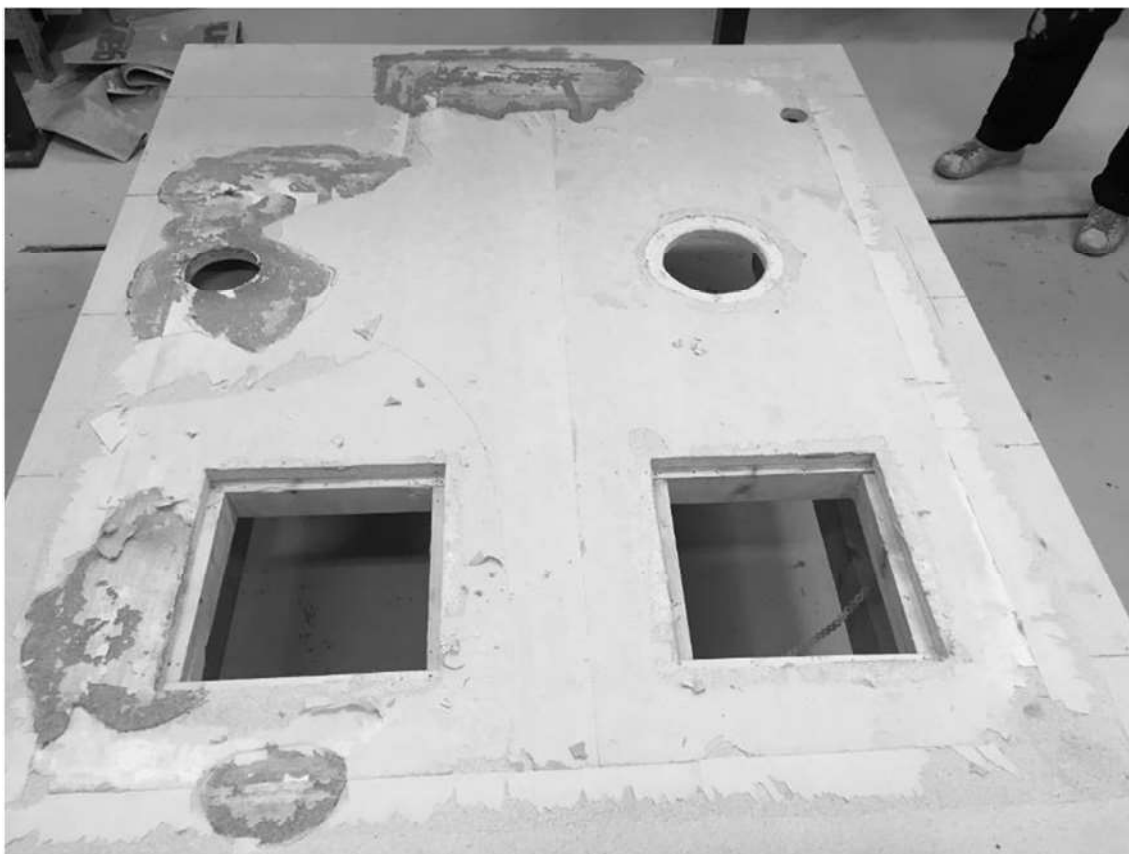
Bild 11. Överblick över hela golvytan.

Punkt 12: Mindre läckage, storlek ca 15 x 10 cm.

Punkt 2 och 15: Sammanhängande större läckage, storlek ca 30 x 20 cm.

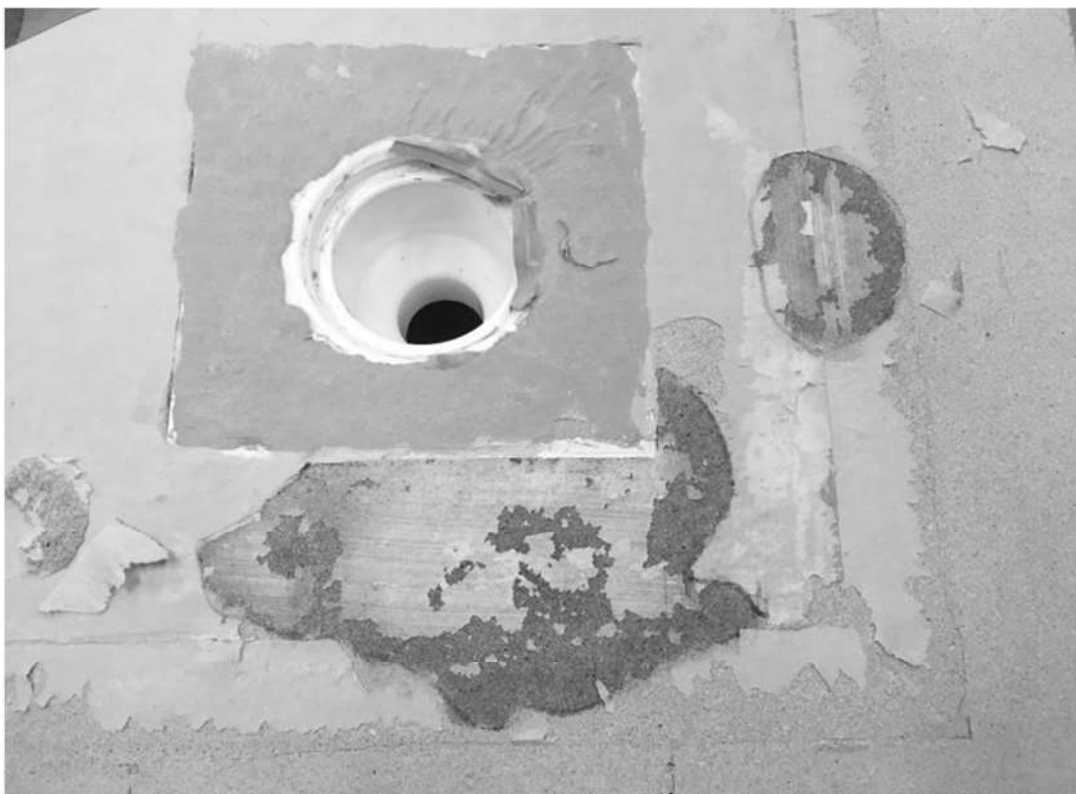
Bild 14. Punkt 2, 12 och 15

Punkt 12: Mindre läckage vid ena kortsidan, storlek ca 15 x 10 cm (till höger i bild).

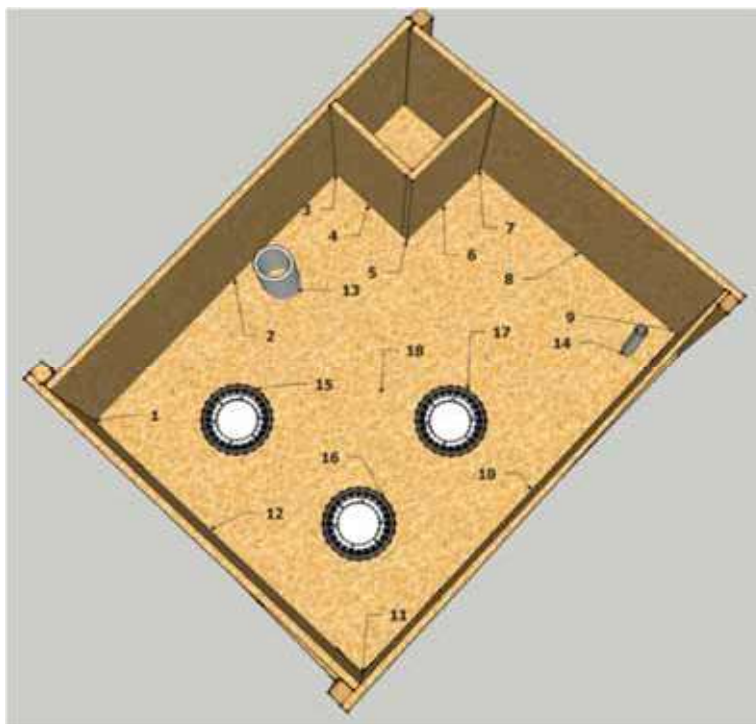
Figur 19. Kontrollpunkternas placering

Inspektion av lådans utsidor har gjorts under hela provningstiden. Som sista provningsmoment fylldes utrymmet i provlådan med vatten upp till höjden 100 mm över golvet och kvarhölls i 7 dygn. Inspektion av lådans utsidor har gjorts under hela provningstiden, i slutet av tiden noterades ett mindre vattenläckage på undersidan av lådan kring det stora avloppsröret, DN110.

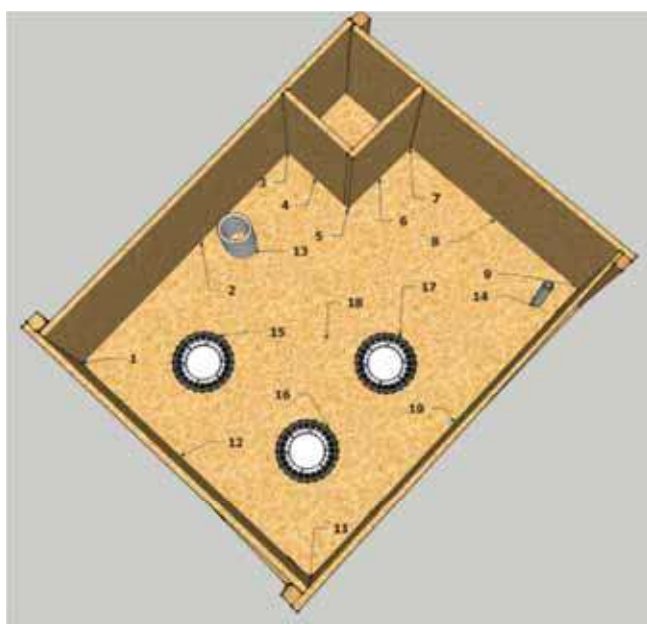
Figur 20. Kontrollpunkternas placering

Inspektion av lådans utsidor har gjorts under hela provningstiden. Efter provningsmomentet som innehåller besprutning med omväxlade varmt ( $60 \pm 3$  °C) och kallt ( $10 \pm 3$  °C) vatten konstaterades efter 1500 cykler att en svets vid ytterhörnet har spruckit och att det har uppstått ett stort vattenläckage. För att kunna fortsätta provningen så tätades sprickan med en MS-polymer.

Punkt 2+3+4+5+6+7+8+9+10+13+14: Ett större sammanhängande läckage som täcker mer än halva golvytan. En svets har spruckit vid ytterhörnet, sprickans längd uppskattas till ca 3 cm. Det är troligt att detta har orsakat hela skadan. Det är dock inte möjligt att helt utesluta andra läckageställen i detta området.

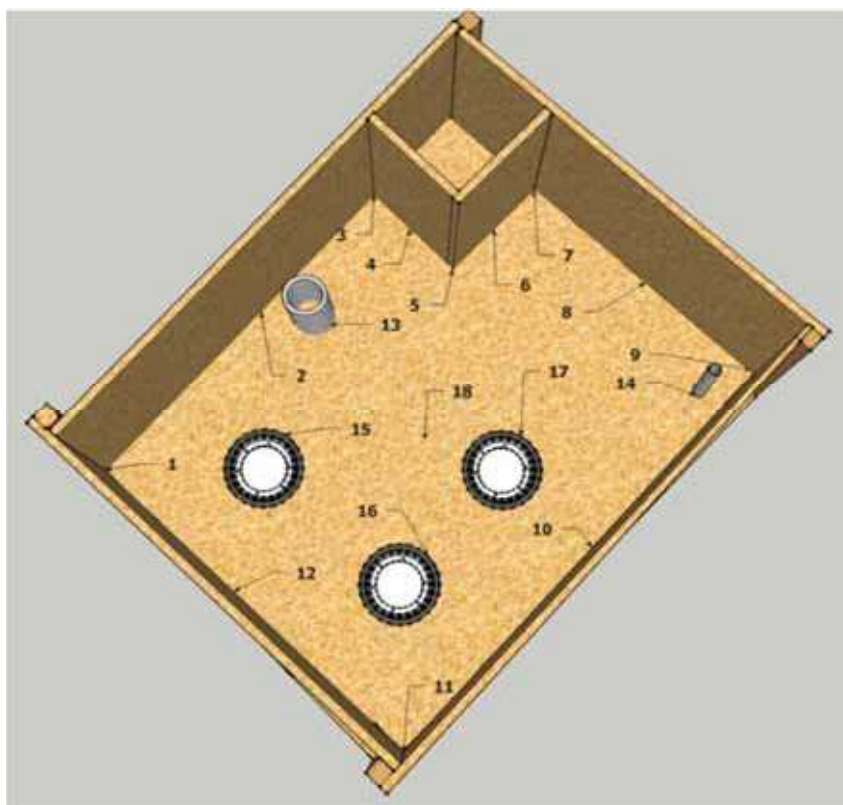
Figur 21. Kontrollpunkternas placering

Punkt 15. Det fanns ett litet område, storlek ca 3 x 8 cm, med läckage i spånskivan utanför monteringsplattan för Purusbrunnen. Vid läckagestället fanns det en förhöjd fukthalt och en uppsvälld spånskiva. Detta tyder på att läckaget har uppstått under temperaturcyklarna och sedan upphört under de avslutande 7 dygna med 10 cm vatten.

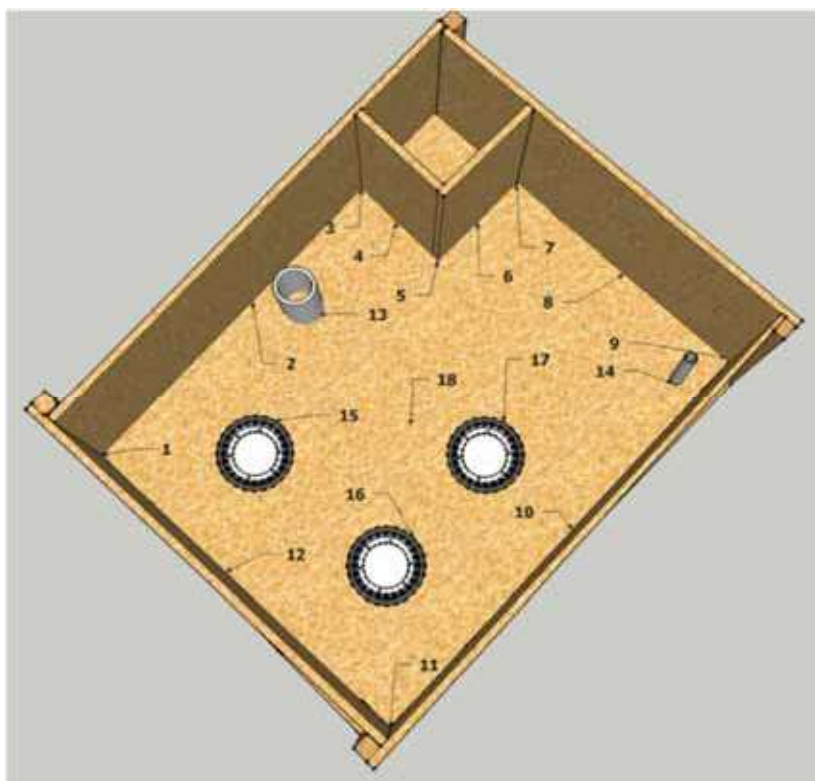
Figur 22. Kontrollpunkternas placering

Inspektion av lådans utsidor har gjorts under hela provningstiden. Redan vid första provningsmomentet, då provlådan fylldes med vatten upp till höjden 100 mm över golvet och kvarhölls i 24 h, konstaterades ett vattenläckage vid det stora avloppsröret DN110.

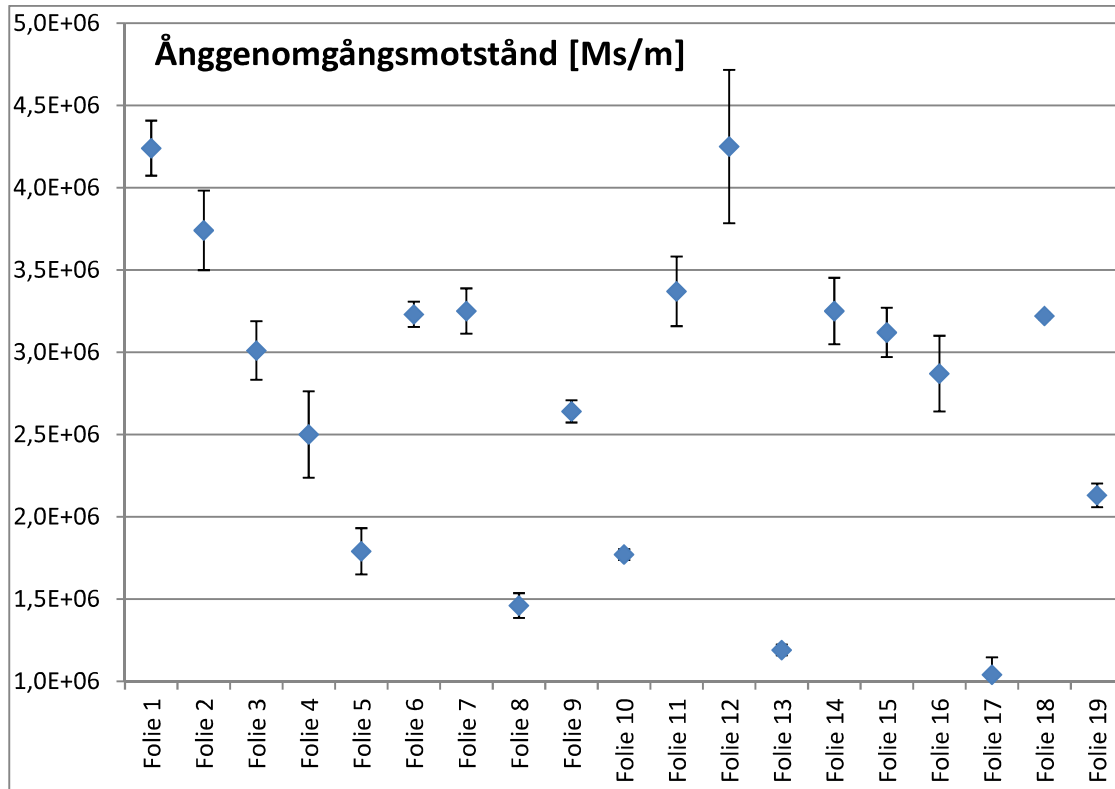
Diagram 1. Ånggenomgångsmotståndet i Ms/m för alla folier som provats 2019.

Vi noterar vidare att 13 av 19 tätskiktsfolier har ett lägre vattenånggenomgångsmotstånd än vid förra undersökningen. Noterbart är också att PVC tätskiktet, nr 17, har ett lågt vattenånggenomgångsmotstånd.
