## Funktionsprovning av tätskiktsystem för våtutrymmen 2019

Ulf Antonsson, Bengt Nordling, Ingvar Demker och  
Mia Sjöqvist

RISE Rapport 2018:81

## **Functional testing of waterproofing systems for use behind ceramic tiling based on flexible sheets 2019**

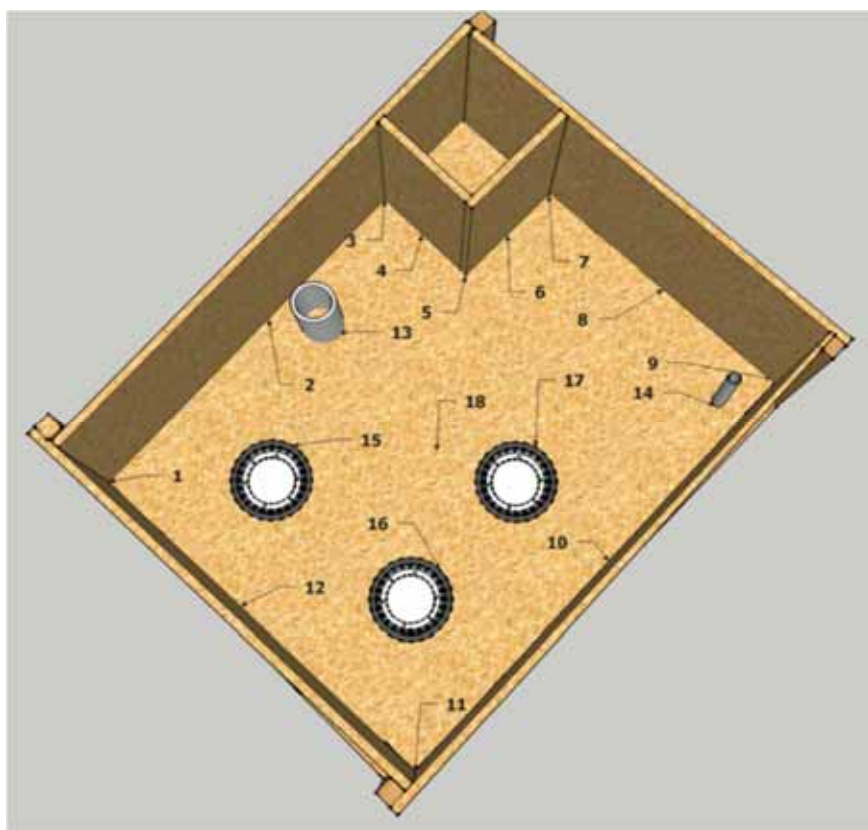
Figur 11. Kontrollpunkternas placering

Inspektion av lådans utsidor har gjorts under hela provningstiden. Vid vattenbelastning efter dynamisk belastning med sandsäck konstaterades vid inspektion från undersidan konstaterades ett läckage vid Purusbrunnen.

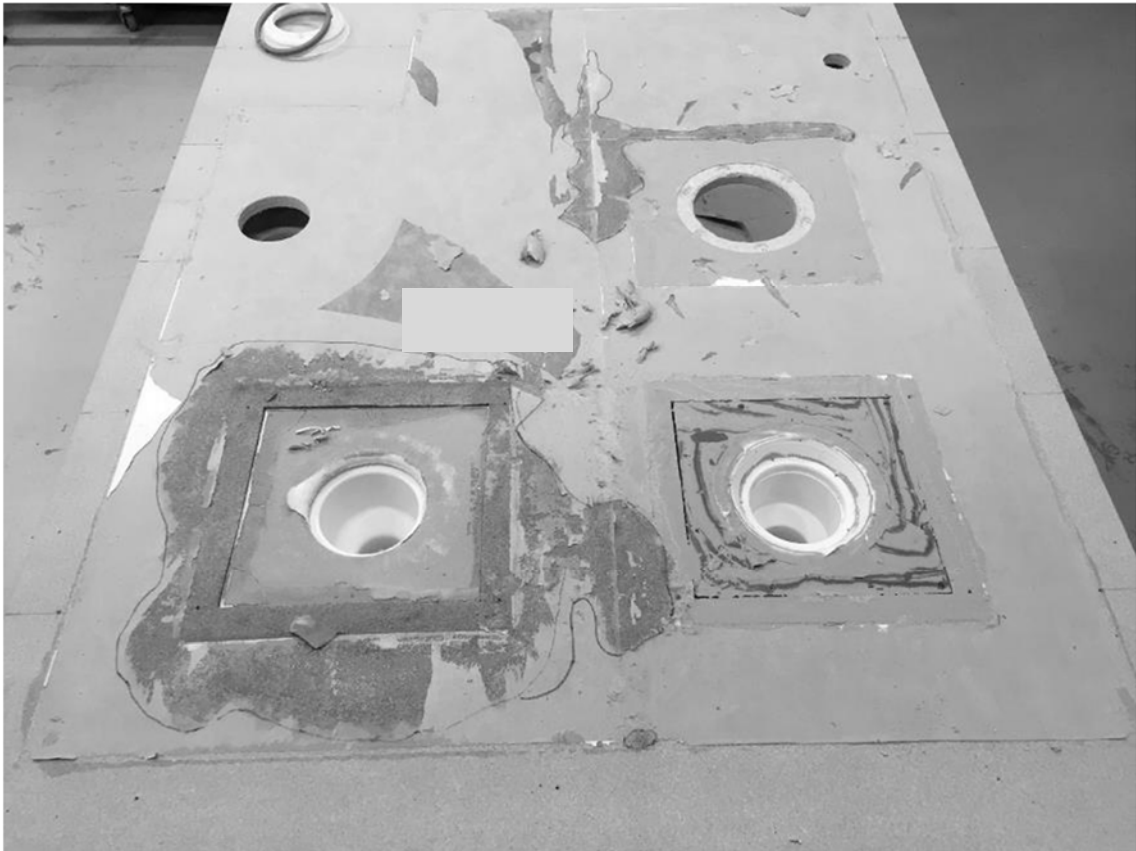
Punkt 18: Ett mycket litet läckage upptäcktes där mittskarven ansluter mot golv-väggvinkeln på provlådans ena kortsida, storlek ca 1 x 3 cm.

Endast det vid provstarten upptäckta läckaget vid Purusbrunnen var synligt på utsidan av spånskivorna.

Bild 8. Översiktssbild över hela golvet med läckageställen markerade

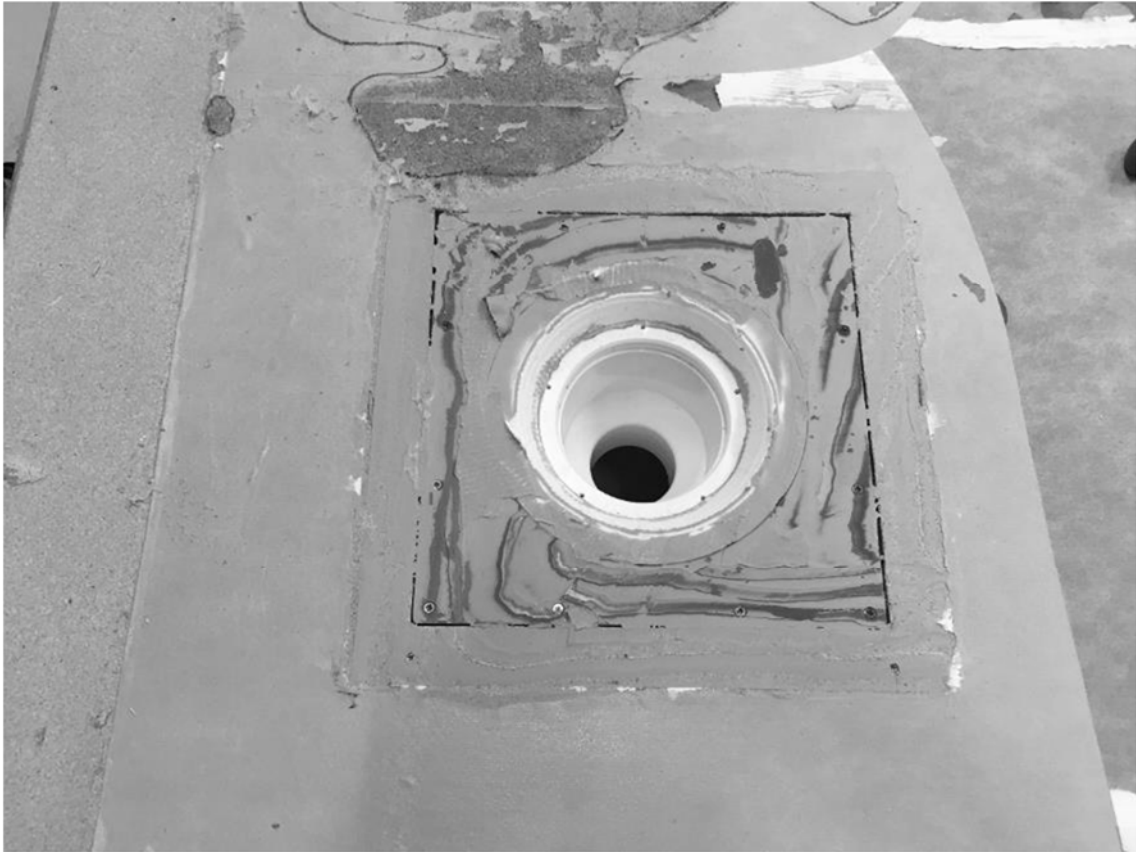
Bild 10. Punkt 16 och 18.

Punkt 16 och 18: Ett sammanhängande läckage vid Jafobrunnen och mittskarven. Det var blött längs ca halva ena kanten av Jafobrunnens monteringsplatta och under mittskarven, storlek ca 10 x 20 cm. Läckaget misstänks ha uppstått vid mittskarven och spridit sig till golvbrunnen. Läckaget hänger även samman med punkt 15 ovan.

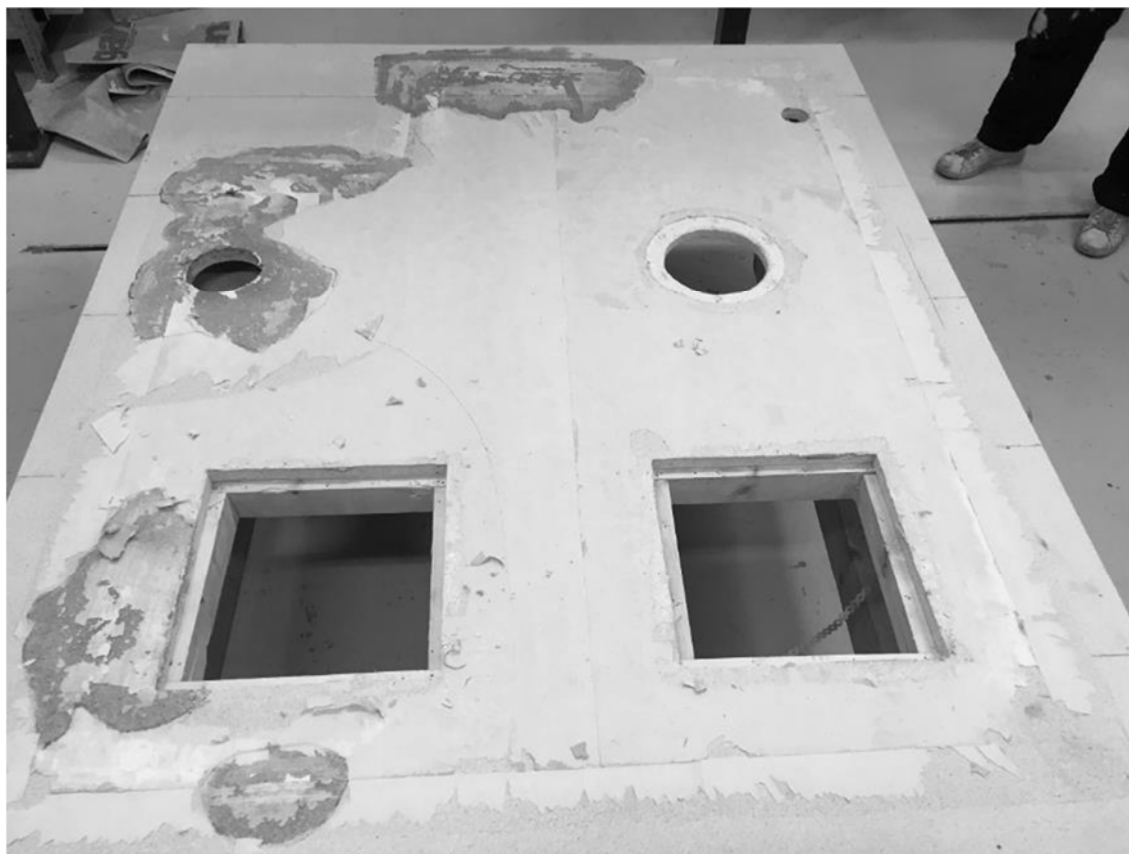
Punkt 12: Mindre läckage, storlek ca 15 x 10 cm.

Punkt 2 och 15: Sammanhängande större läckage, storlek ca 30 x 20 cm.

Bild 11. Överblick över hela golvytan.

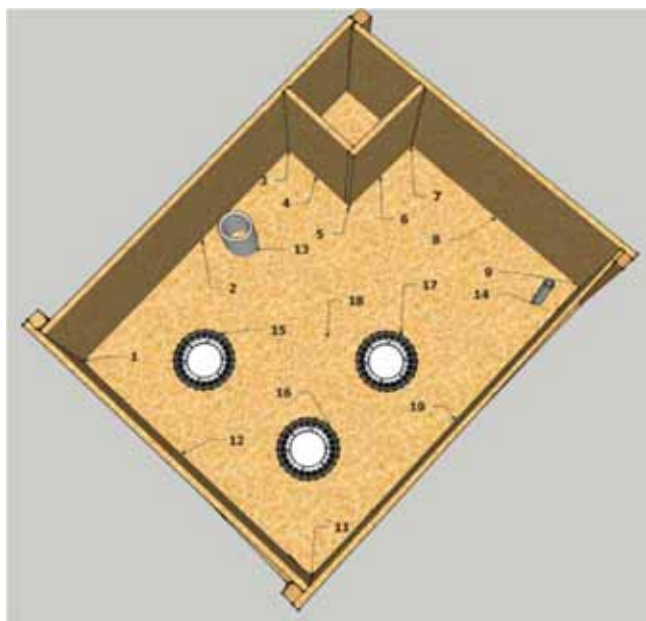
Figur 20. Kontrollpunkternas placering

Inspektion av lådans utsidor har gjorts under hela provningstiden. Efter provningsmomentet som innehåller besprutning med omväxlade varmt ( $60 \pm 3$  °C) och kallt ( $10 \pm 3$  °C) vatten konstaterades efter 1500 cykler att en svets vid ytterhörnet har spruckit och att det har uppstått ett stort vattenläckage. För att kunna fortsätta provningen så tätades sprickan med en MS-polymer.

Punkt 2+3+4+5+6+7+8+9+10+13+14: Ett större sammanhängande läckage som täcker mer än halva golvytan. En svets har spruckit vid ytterhörnet, sprickans längd uppskattas till ca 3 cm. Det är troligt att detta har orsakat hela skadan. Det är dock inte möjligt att helt utesluta andra läckageställen i detta området.

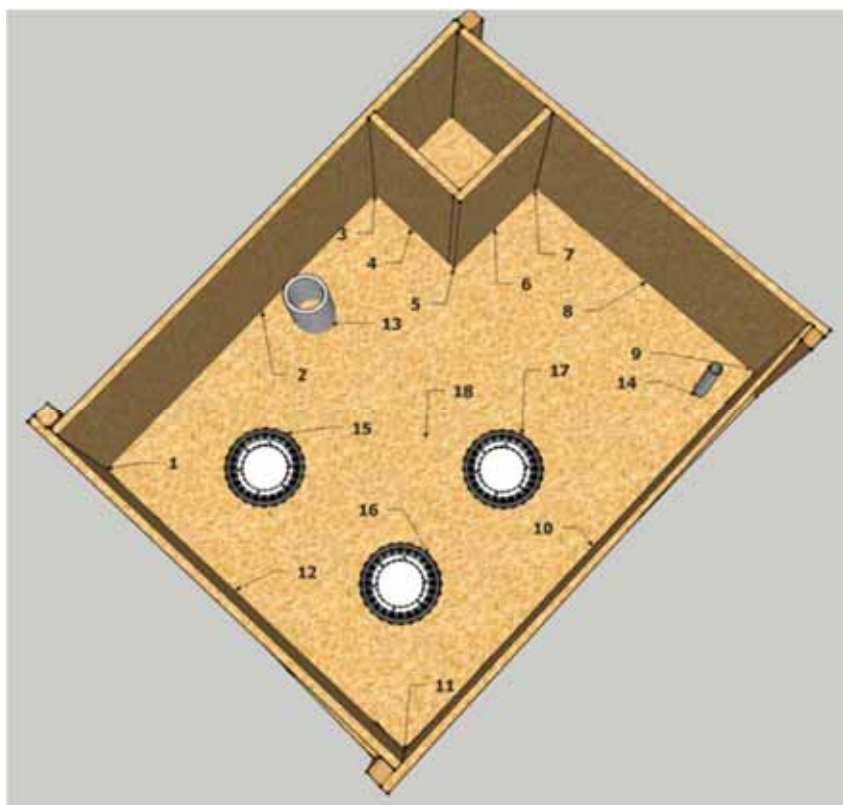
Figur 21. Kontrollpunkternas placering

Efter färdig provning skruvades provlådan isär och hela tätskiktet demonterades så att golv och väggar kunde inspekteras, speciellt studerades områdena kring respektive golvbrunn såsom väggen bakom golvbrunnarna, golvbrunnarnas anslutning mot spån-skivor samt hörnanslutningar och golv-väggvinklar. Följande iakttagelser gjordes, både visuellt och med hjälp av fuktkvotsmätare.

Punkt 15. Det fanns ett litet område, storlek ca 3 x 8 cm, med läckage i spånskivan utanför monteringsplattan för Purusbrunnen. Vid läckagestället fanns det en förhöjd fukthalt och en uppsvälld spånskiva. Detta tyder på att läckaget har uppstått under temperaturcyklarna och sedan upphört under de avslutande 7 dygna med 10 cm vatten.

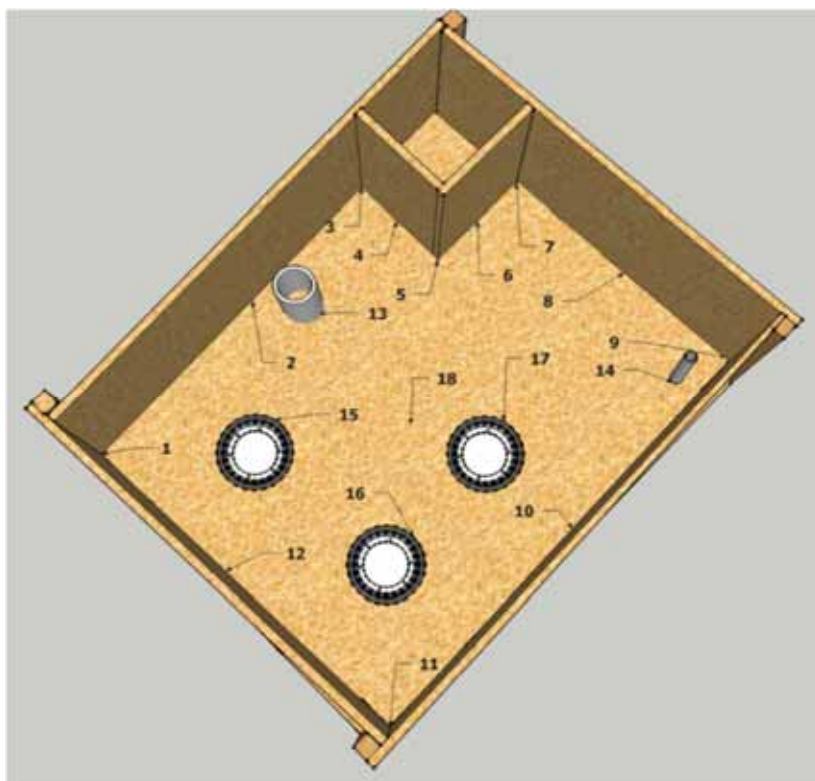
Figur 22. Kontrollpunkternas placering

Inspektion av lådans utsidor har gjorts under hela provningstiden. Redan vid första provningsmomentet, då provlådan fylldes med vatten upp till höjden 100 mm över golvet och kvarhölls i 24 h, konstaterades ett vattenläckage vid det stora avloppsröret DN110.

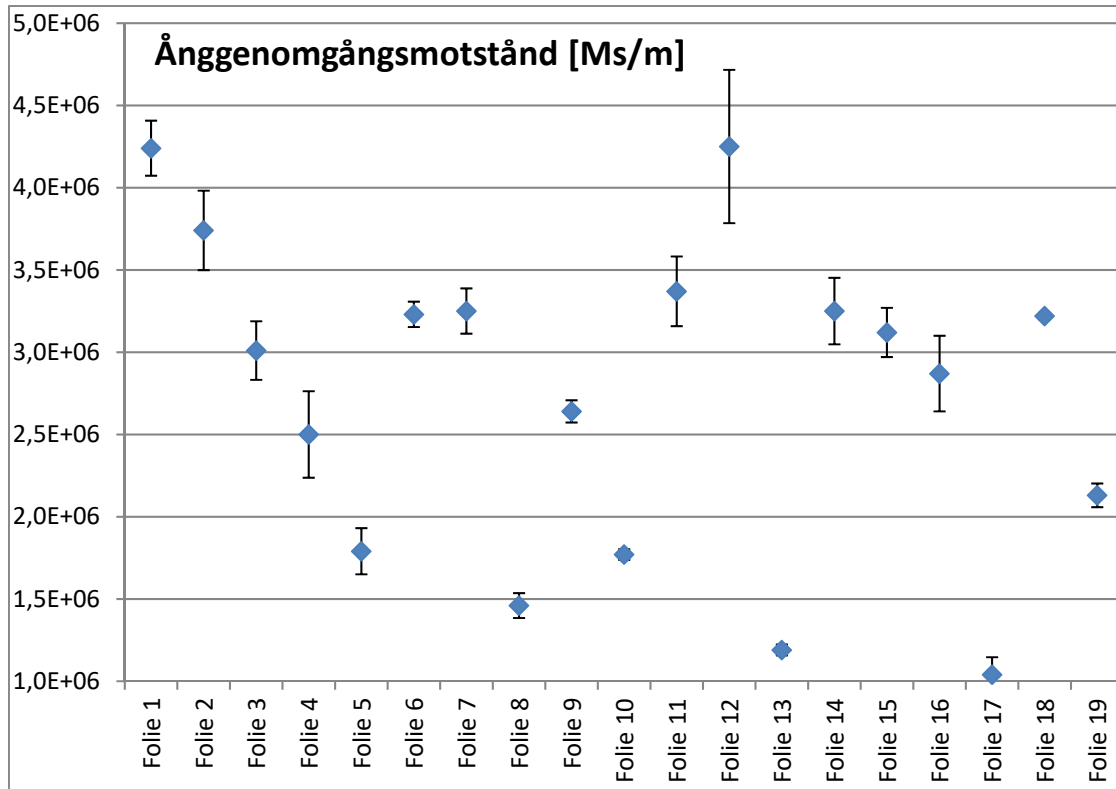
Diagram 1. Ånggenomgångsmotståndet i Ms/m för alla folier som provats 2019.

Vi noterar vidare att 13 av 19 tätskiktsfolier har ett lägre vattenånggenomgångsmotstånd än vid förra undersökningen. Noterbart är också att PVC tätskiktet, nr 17, har ett lågt vattenånggenomgångsmotstånd.

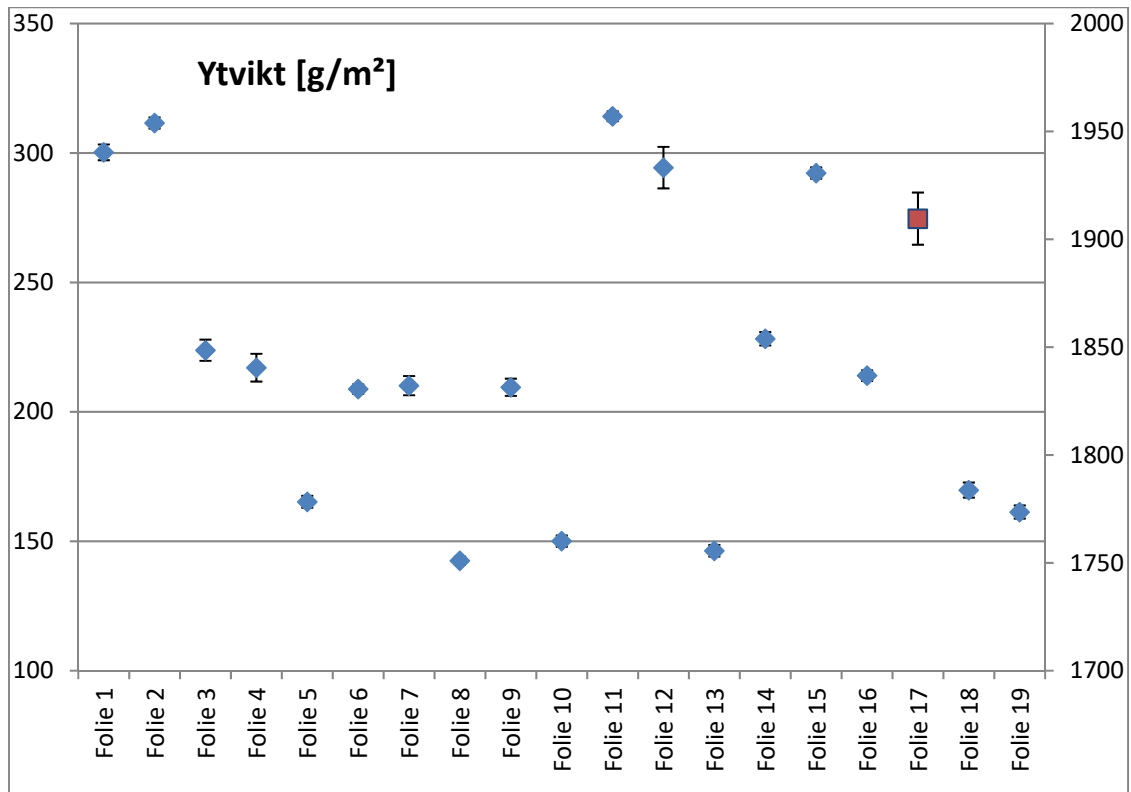
Diagram 2. Ytvikten i  $\text{g/m}^2$  för alla folier som provats 2019.

Folie nr 17 är väggbeklädnad av PVC och är svår att jämföra med de övriga tätskiktsfolierna när det gäller ytvikt.
